OIAC

S/2125/2023

NOTE DU SECRÉTARIAT TECHNIQUE

**TROISIÈME RAPPORT DE L'ÉQUIPE D'ENQUÊTE ET D'IDENTIFICATION
DE L'OIAC EN APPLICATION DU PARAGRAPHE 10
DE LA DÉCISION C-SS-4/DEC.3
"CONTRE LA MENACE QUE CONSTITUE L'EMPLOI D'ARMES CHIMIQUES"
DOUMA (RÉPUBLIQUE ARABE SYRIENNE) – 7 AVRIL 2018**

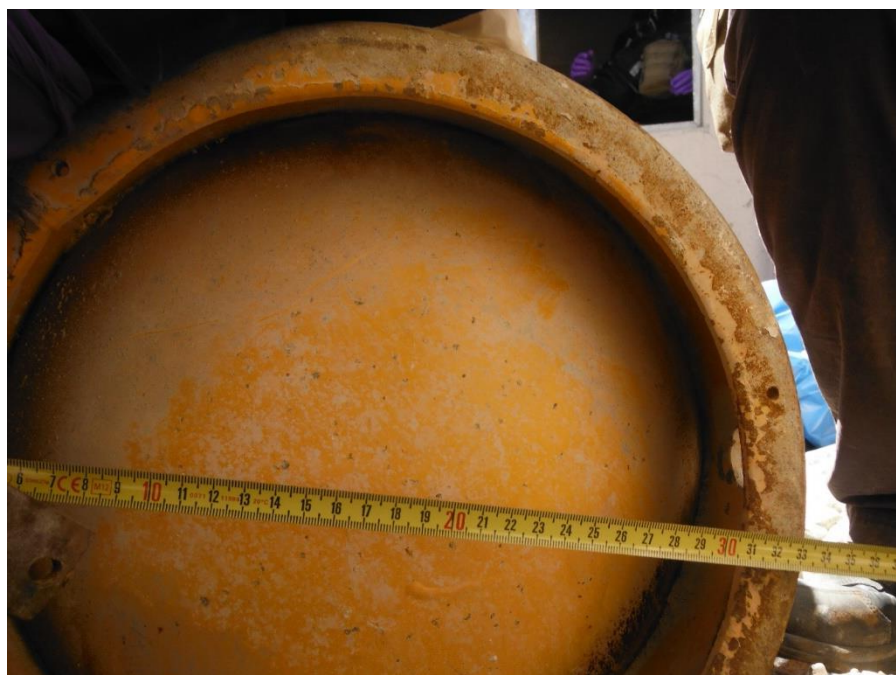
ILLUSTRATION 8 : DIAMÈTRE DE LA BASE DU CYLINDRE TROUVÉ À L'EMPLACEMENT N° 2, TEL QUE MESURÉ PAR LA MISSION LE 21 AVRIL 2018. LES DIMENSIONS DU CYLINDRE CORRESPONDENT À CELLES DU CYLINDRE UTILISÉ LORS DE L'ATTAQUE CHIMIQUE DE SARAQEB LE 4 FÉVRIER 2018 (SOURCE : LA MISSION)

6.128 Un goulot (clapet de valve) se trouve au sommet du cylindre. La valve semble avoir été cisailée, et le corps de la valve cassée est toujours vissé dans l'ouverture du cylindre. Un reste du corps de la valve est visible sur les photos ci-dessous, ce qui indique que la "soupape" de la valve s'est cassée à la suite d'un impact, ce qui serait par conséquent en contradiction avec le dévissage manuel de la valve.

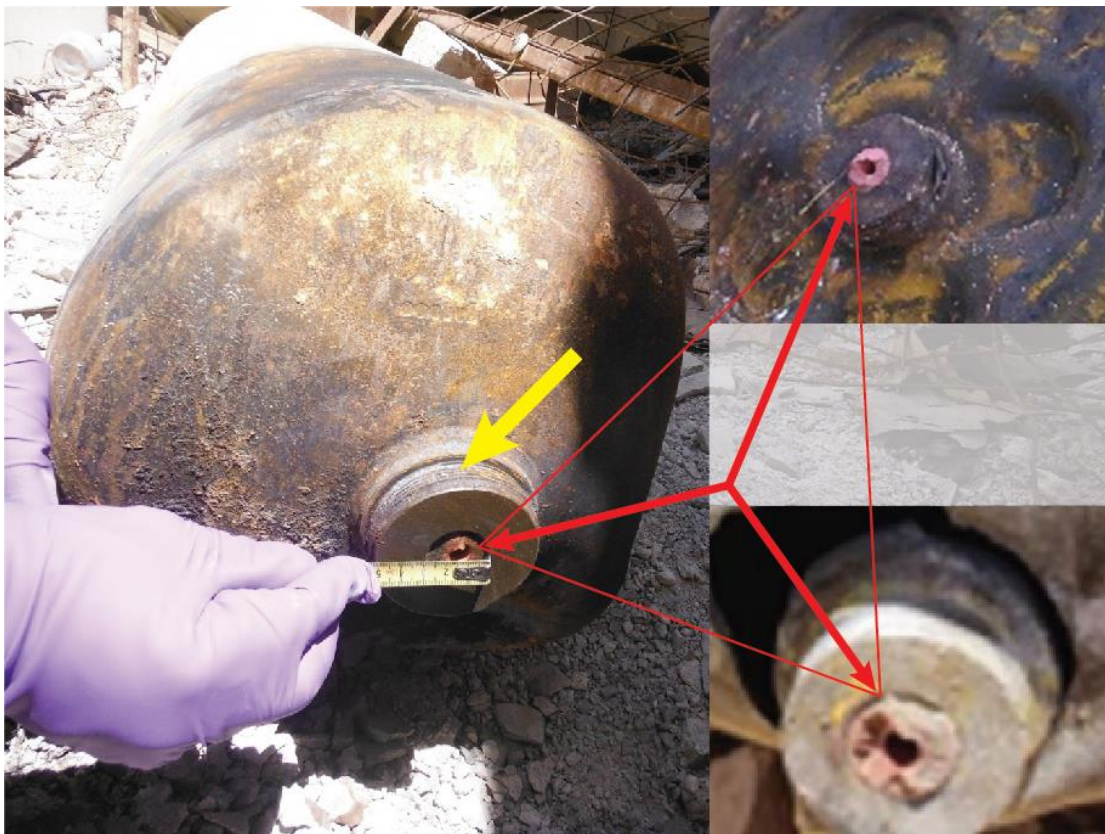
ILLUSTRATION 10 : IMAGE PLUS GRANDE (SOURCE : LA MISSION) : CYLINDRE INDUSTRIEL TROUVÉ À L'EMPLACEMENT N° 2 AVEC GOULOT DE VALVE VISIBLE. LE CORPS DE LA VALVE CASSÉE (DONT UNE PARTIE EST ENCORE VISSÉE DANS L'ORIFICE DU CYLINDRE) EST MARQUÉ PAR UNE FLÈCHE ROUGE, TANDIS QUE LES FILETAGES UTILISÉS POUR FIXER LE CAPUCHON DE PROTECTION DE LA VALVE SONT MARQUÉS D'UNE FLÈCHE JAUNE. DES DOMMAGES SIMILAIRES SUR LA VALVE (MARQUÉS PAR UNE FLÈCHE ROUGE) SONT VISIBLES SUR LES CYLINDRES UTILISÉS LORS D'INCIDENTS PRÉCÉDEMMENT DOCUMENTÉS D'EMPLOI DE CHLORE COMME ARME CHIMIQUE, PAR EXEMPLE A KAFR ZEÏTA LE 1^{er} OCTOBRE 2016¹⁴⁷ (VOIR LA PHOTOGRAPHIE DANS LE CARRÉ BLEU) ET À SARAQEB LE 4 FÉVRIER 2018 (VOIR LA PHOTOGRAPHIE DANS LE CARRÉ ROUGE)¹⁴⁸

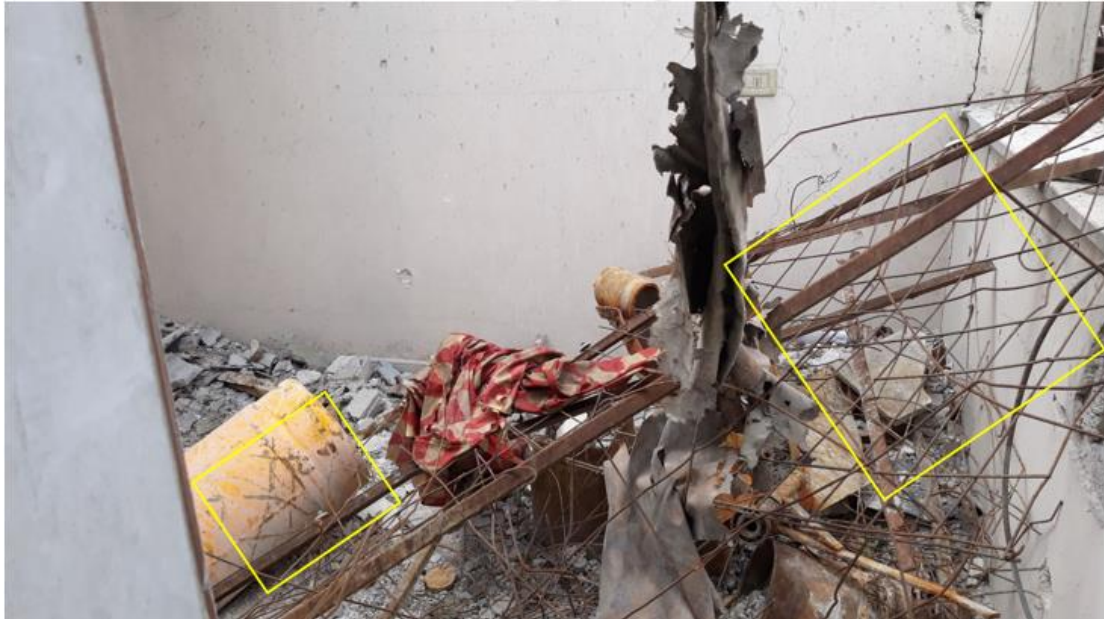
- 6.133 Il est également possible de voir sur le corps du cylindre le motif des dommages qui semble correspondre au quadrillage du treillis métallique présent sur le toit (qui se trouve à côté du cylindre). Cela est cohérent avec le fait que le cylindre ait heurté le treillis à une vitesse considérable, ce qui serait par conséquent en contradiction avec un placement manuel du cylindre sur le toit¹⁵³.

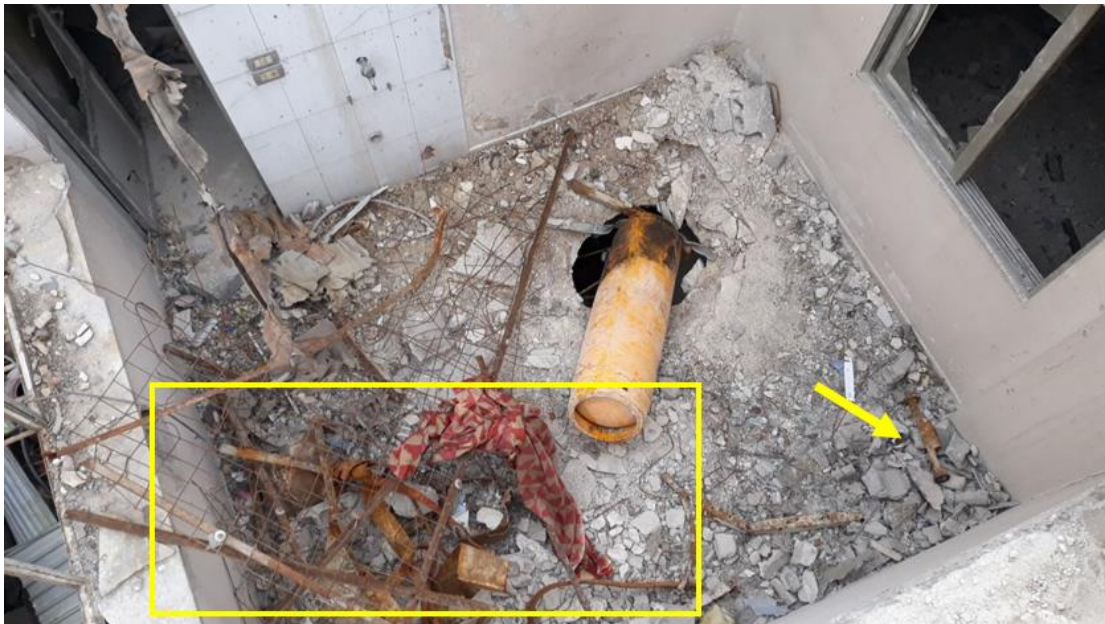
- 6.137 Les vidéos et les photos reçues et authentifiées par l'Équipe montrent également une structure métallique déformée et endommagée ("nacelle") près du cylindre, ainsi qu'un certain nombre de pièces métalliques situées à proximité de l'ouverture sur le toit. Il s'agit notamment de boulons qui sont visibles sur les photos prises sur les lieux. Les spécialistes des munitions consultés par l'Équipe notent que, lorsque des cylindres industriels ont été documentés dans le conflit syrien comme étant équipés de nacelles métalliques, les nacelles étaient fixées aux cylindres par des boulons. Par conséquent, la présence de boulons sur les lieux permet de conclure que la structure métallique était fixée au cylindre, mais qu'elle s'est détachée lors de l'impact. Un détachement analogue a été observé dans d'autres incidents impliquant des dispositifs similaires (à savoir à Kafr Zeïta le 1^{er} octobre 2016, à Latamné le 25 mars 2017 et à Saraqeb le 4 février 2018).

- 6.138 Les parties métalliques de la nacelle semblent avoir été fortement corrodées, ce qui correspond à une exposition à des oxydants, comme le chlore.

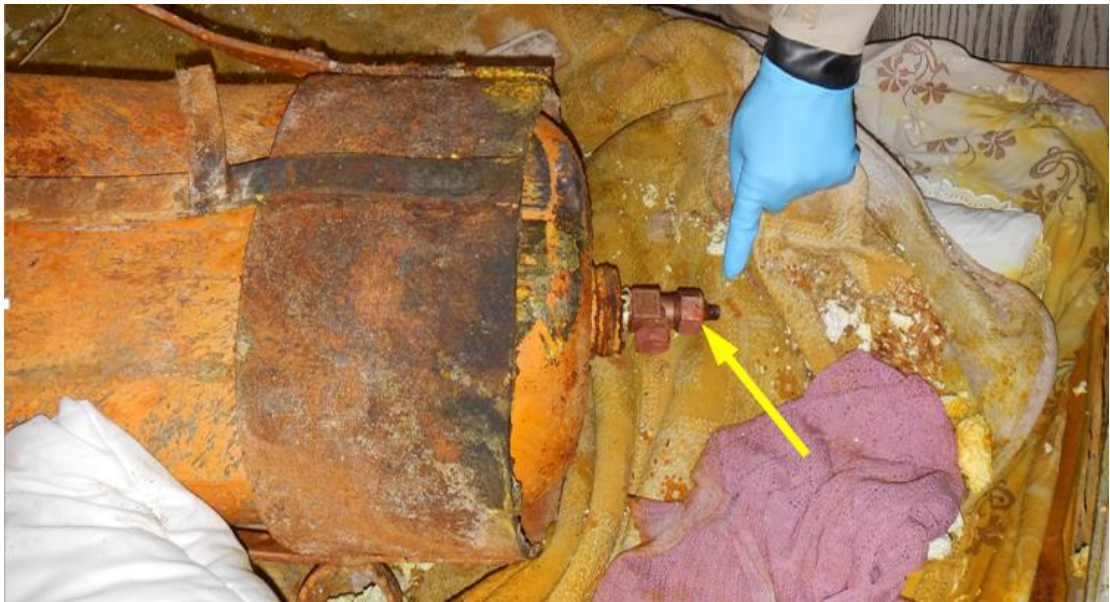
- 6.150 Un côté du cylindre est visiblement aplati¹⁶⁴. La déformation globale du cylindre et de la nacelle (c'est-à-dire l'aplatissement d'un côté et la flexion des ailettes) est conforme au modèle de déformation qui a été calculé par des simulations dynamiques par des experts extérieurs consultés par l'Équipe.

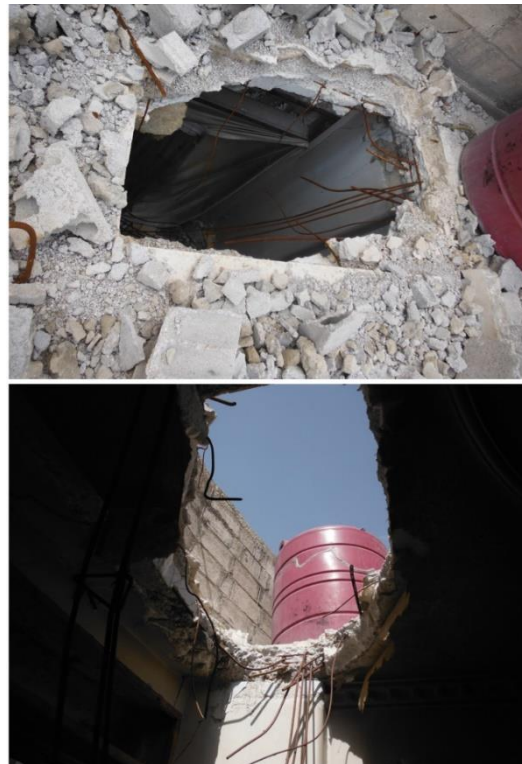
**ILLUSTRATION 33 : TROU DANS LE TOIT DE L'EMPLACEMENT N° 4,
VU D'EN HAUT ET D'EN BAS**

- 6.207 Le mur situé directement sous le réservoir d'eau rouge a subi des dommages, comme on peut le voir sur les deux illustrations ci-dessus. Le plâtre est endommagé juste en dessous du plafond et une fissure dans le mur est visible dans l'angle de la pièce. Cela indique que le cratère est le résultat d'un phénomène d'impact avec une vitesse verticale considérable.
- 6.208 Le trou n'est pas situé au-dessus du lit où le cylindre a été trouvé. Il se trouve plutôt près du coin sud-ouest de la pièce, diagonalement opposé au coin à gauche de la tête de lit.

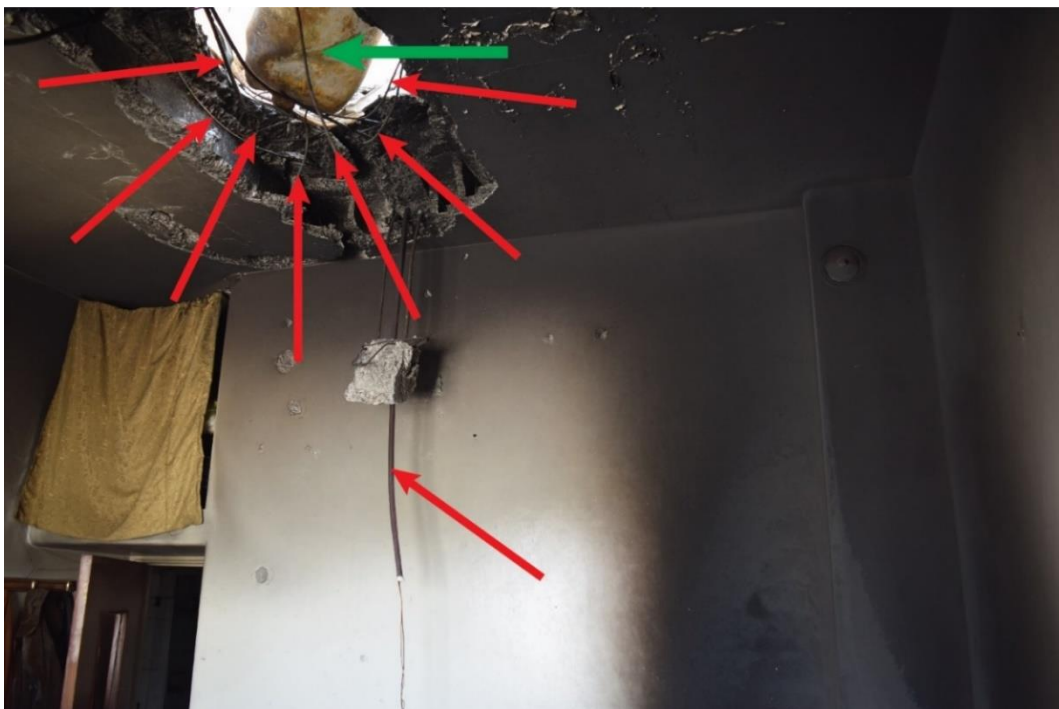
**ILLUSTRATION 37 : DÉFORMATION VISIBLE DES BARRES
D'ARMATURE EN ACIER DANS LE BÉTON
VERS L'INTÉRIEUR DU BÂTIMENT
À L'EMPLACEMENT N° 2**

- 6.217 L'expert en balistique terminale consulté par l'Équipe a estimé que, pour que le cylindre perfore le béton armé du toit de l'emplacement n° 2, une vitesse d'impact d'environ 30 m/s était suffisante pour un impact vertical, c'est-à-dire perpendiculaire au béton. Les simulations par éléments finis sont conformes aux expériences présentées dans la littérature scientifique. L'expert en balistique terminale a en outre estimé que, pour simuler un cratère similaire à celui observé à l'emplacement n° 2, une vitesse d'impact verticale de 55 m/s et un angle de tangage²¹⁰ de - 45° étaient nécessaires.
- 6.218 L'expert en balistique terminale a également déterminé que les dommages observés à l'emplacement n° 1 ne correspondaient pas à l'emploi d'une charge explosive.

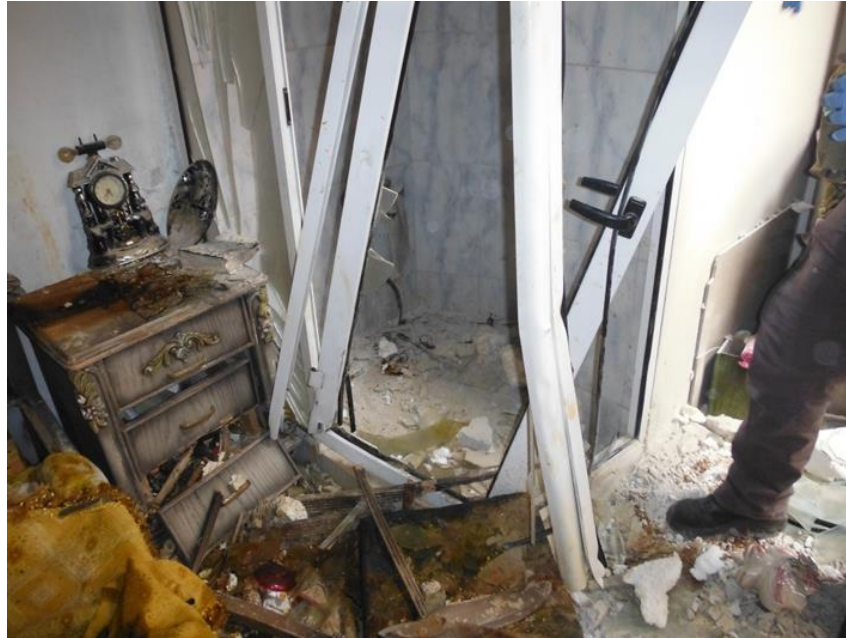
ILLUSTRATION 50 : PHOTO DE L'UNITÉ DE DOUCHE ENDOMMAGÉE. LES DOMMAGES SONT PROBABLEMENT CAUSÉS PAR DES PARTIES DE L'ASSEMBLAGE DU CYLINDRE (SOURCE : LA MISSION)
