OIAC

S/2125/2023

NOTE DU SECRÉTARIAT TECHNIQUE

**TROISIÈME RAPPORT DE L'ÉQUIPE D'ENQUÊTE ET D'IDENTIFICATION
DE L'OIAC EN APPLICATION DU PARAGRAPHE 10
DE LA DÉCISION C-SS-4/DEC.3
"CONTRE LA MENACE QUE CONSTITUE L'EMPLOI D'ARMES CHIMIQUES"
DOUMA (RÉPUBLIQUE ARABE SYRIENNE) – 7 AVRIL 2018**

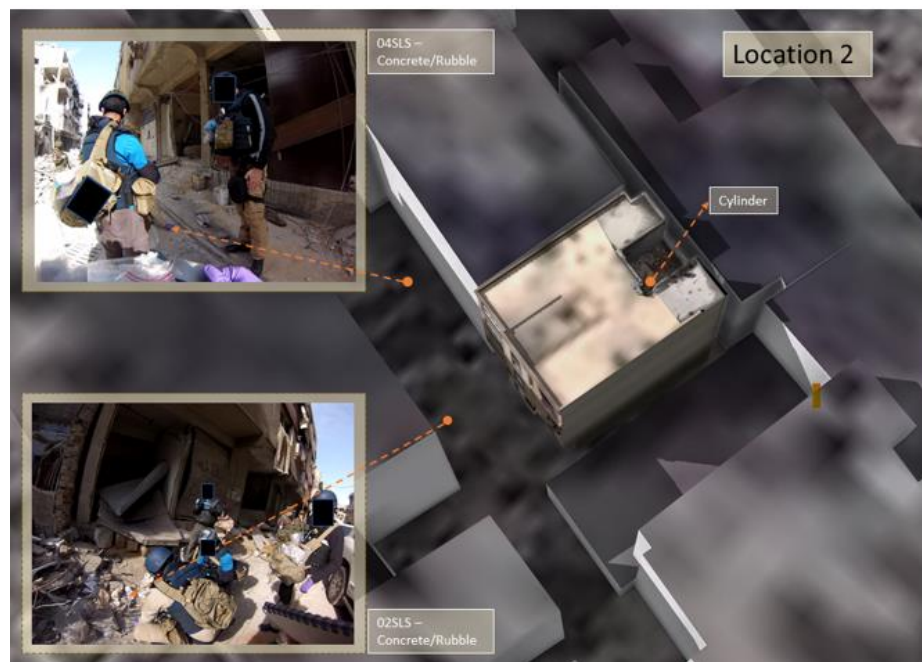
ILLUSTRATION 2 : ÉCHANTILLONS PRÉLEVÉS À L'EMPLACEMENT N° 2 EXAMINÉS PAR L'ÉQUIPE

- 6.56 Dans une étude complémentaire prise en compte par l'Équipe, deux échantillons de débris de béton prélevés par la Mission – un en face de l'entrée du bâtiment (02SLS) et un échantillon témoin prélevé à 20 mètres à l'ouest de l'entrée du bâtiment (04SLS) – ont été analysés. Du phosphate monocalcique et du phosphate bicalcique ont été identifiés dans l'échantillon 02SLS. L'échantillon de contrôle 04SLS ne contenait pas de niveaux à signaler de phénols chlorés. L'absence de phénols hautement chlorés dans les deux échantillons suggère que le TCP et le TeCP identifiés dans le bâtiment ont été générés par l'action d'un agent chlorant, tel que le chlore gazeux, et non par la contamination générale de l'environnement liée, par exemple, à l'emploi de phénols chlorés comme pesticides.

- 6.57 Le profil des phénols chlorés détectés sur les lieux est cohérent avec l'hypothèse selon laquelle le cylindre sur le toit était la source de l'agent chlorant gazeux libéré¹⁰⁰. Ceci est indiqué par la présence de phénols hautement chlorés TCP et TeCP aux emplacements d'échantillonnage proches du cylindre (c'est-à-dire au cratère sur le toit et dans la pièce sous le cylindre), par opposition aux phénols les moins chlorés, le phosphate monocalcique et le phosphate bicalcique, dans la rue, loin du cylindre.

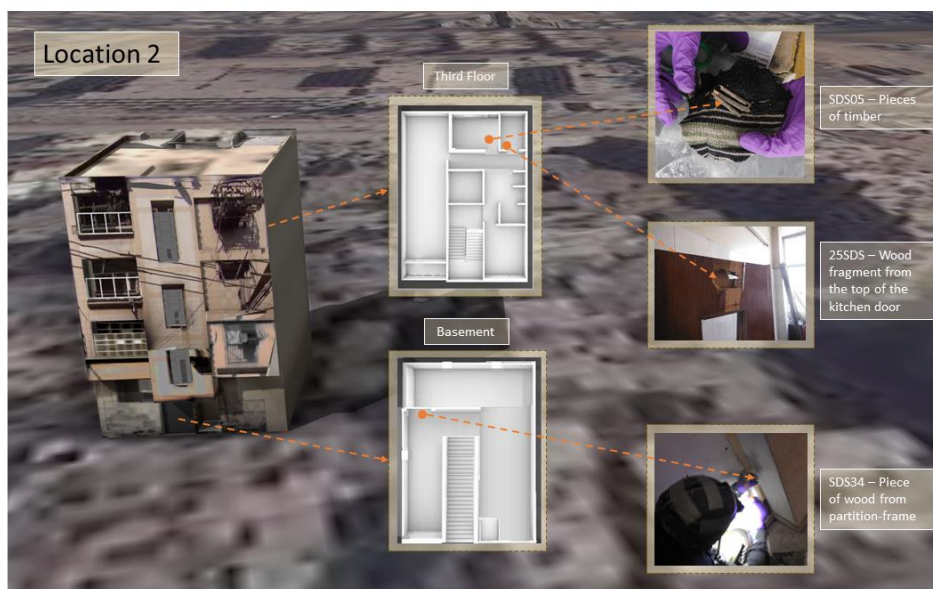
ILLUSTRATION 3 : ÉCHANTILLONS SUPPLÉMENTAIRES PRÉLEVÉS À L'EMPLACEMENT N° 2 EXAMINÉS PAR L'ÉQUIPE

- 6.61 Le produit chimique chloré TCP peut être détecté dans tous les bois lignifiés après leur exposition au chlore¹⁰⁸. Le TCP a été identifié dans un certain nombre d'échantillons de bois prélevés par la Mission, notamment des morceaux de bois sur le sol dans la pièce située sous le cylindre (SDS05), des fragments de bois provenant du haut de la porte de la cuisine (également au troisième étage) (25SDS), et un morceau de bois provenant d'un cadre de cloison au sous-sol (34SDS). La présence de TCP et l'absence de CB et d'alpha-pinène dans ces échantillons indiquent qu'il s'agissait d'échantillons de bois à feuilles larges (feuillus) qui avaient été exposés au chlore.

- 6.62 Afin de classer le niveau d'exposition au chlore dans les échantillons de bois prélevés par la Mission, un laboratoire désigné de l'OIAC a réexposé des sous-échantillons de bois à du chlore gazeux concentré. Le but de cette expérience était de montrer quelle quantité de précurseur subsistait encore dans les échantillons de bois de la Mission. Les niveaux de TCP dans les échantillons rechlorés ont été analysés et les données ont été comparées aux niveaux de TCP dans les échantillons originaux de la Mission. La rechloration a entraîné une multiplication par cinq des niveaux de TCP dans les échantillons fortement exposés et par cent dans les échantillons faiblement exposés.

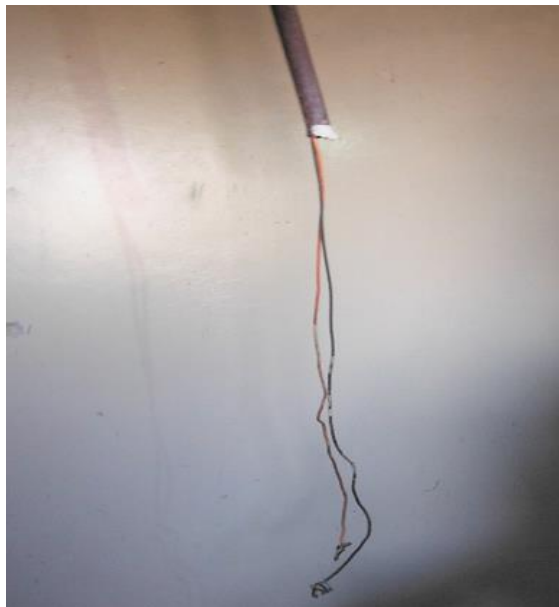
ILLUSTRATION 4 : FIL ÉLECTRIQUE EN CUIVRE PRÉLEVÉ PAR LA MISSION À L'EMPLACEMENT N° 2 LE 21 AVRIL 2018 ET ENVOYÉ PAR L'ÉQUIPE POUR ÊTRE ANALYSÉ

- 6.64 Un fil électrique en cuivre, suspendu au plafond à l'emplacement n° 2, a également été recueilli par la Mission (27SDS).

- 6.65 Ce fil électrique présentait une patine acquise de couleur verte (c'est-à-dire la fine couche de corrosion qui se forme à la surface des objets en cuivre exposés à l'environnement). Il a été stocké par la Mission avec toutes les précautions nécessaires conformément aux procédures de l'OIAC en termes de traçabilité et de stockage. L'Équipe a envoyé l'échantillon à un laboratoire médico-légal doté de capacités spécifiques pour l'analyse de la composition et de la morphologie de la patine du cuivre. La conclusion de l'analyse médico-légale, combinée à l'évaluation de l'expert en chimie consulté par l'Équipe, était que la morphologie et la composition élémentaire de la patine correspondaient à la patine formée sur les fils de cuivre exposés au chlore gazeux et non à la patine formée sur le cuivre à la suite d'une corrosion naturelle ou d'une exposition à des conditions salines. Il s'agit d'une preuve supplémentaire de la présence de chlore gazeux dans la pièce située sous le cylindre.

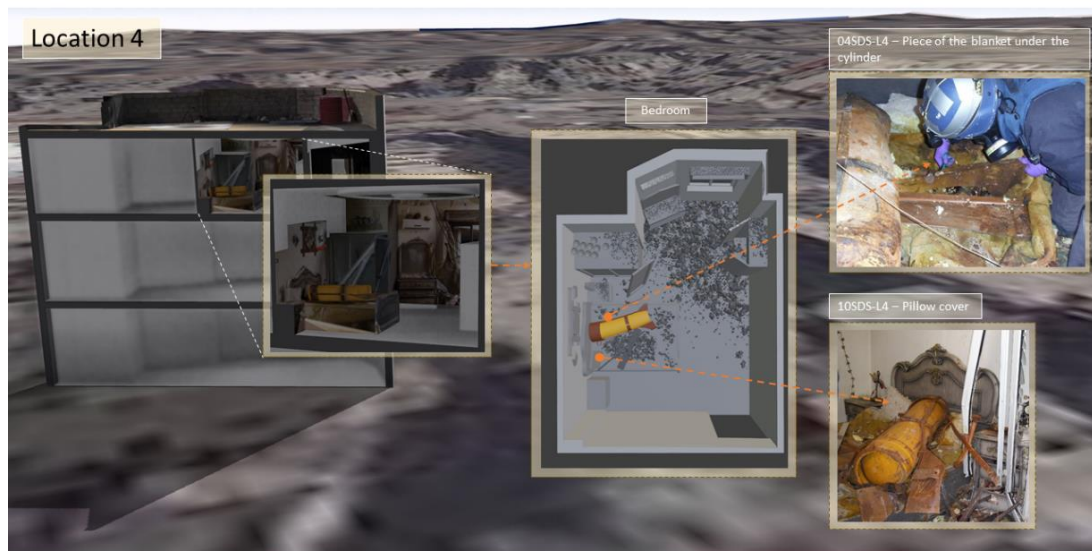
ILLUSTRATION 5 : ÉCHANTILLONS PRÉLEVÉS À L'EMPLACEMENT N° 4 EXAMINÉS PAR L'ÉQUIPE

- 6.73 La Mission a prélevé un grand nombre d'échantillons de différents types à l'emplacement n° 4.
- 6.74 Deux échantillons de tissu – provenant d'une couverture sous le cylindre (04SDS-L4) et d'une taie d'oreiller sur le lit (10SDS-L4) – ont été prélevés dans la chambre au deuxième étage du bâtiment où le cylindre a été trouvé. Le TCP a été identifié dans les deux échantillons par un laboratoire désigné de l'OIAC, qui a également identifié le phénol hautement chloré TeCP dans l'échantillon provenant de la taie d'oreiller sur le lit, ce qui suggère que les deux échantillons de tissu ont été exposés à une forte concentration de chlore gazeux.

- 6.75 Comme dans le cas du TeCP dans les échantillons de béton de l'emplacement n° 2, l'explication la plus probable de la formation du TeCP dans les échantillons de tissu prélevés à l'emplacement n° 4 est l'exposition d'un précurseur phénolique à une forte concentration de chlore gazeux.

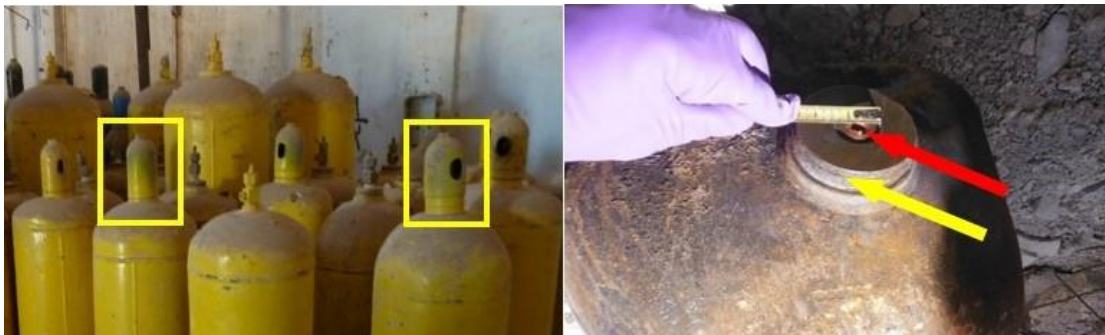
6.129 Les filetages externes du goulot du cylindre (visibles sur les photos ci-dessous et marqués par une flèche jaune) servent normalement à fixer un capuchon de protection de la valve sur la valve saillante. Ce dispositif de sécurité permet d'éviter tout dommage à la valve en cas de chute accidentelle du cylindre lors de son stockage, de son transport ou de sa manipulation. Cependant, aucun capuchon de protection de la valve n'est visible sur les images prises sur les lieux. De plus, aucun dommage n'est visible sur les filetages externes, comme il aurait été possible de s'y attendre si le cylindre s'était écrasé avec un bouchon de protection de la valve. L'absence de capuchon de protection de la valve faciliterait la libération du contenu du cylindre, ce qui pourrait indiquer une militarisation intentionnelle.

ILLUSTRATION 9 : À GAUCHE : CYLINDRES INDUSTRIELS JAUNES AVEC LES CAPUCHONS DE PROTECTION DES VALVES ATTACHÉS, MARQUÉS PAR UN CARRÉ JAUNE. À DROITE : CYLINDRE TROUVÉ À L'EMPLACEMENT N° 2, DONT LES FILETAGES EXTERNES NE PRÉSENTENT AUCUN DOMMAGE MÉCANIQUE VISIBLE (SOURCE : OIAC ET MISSION)

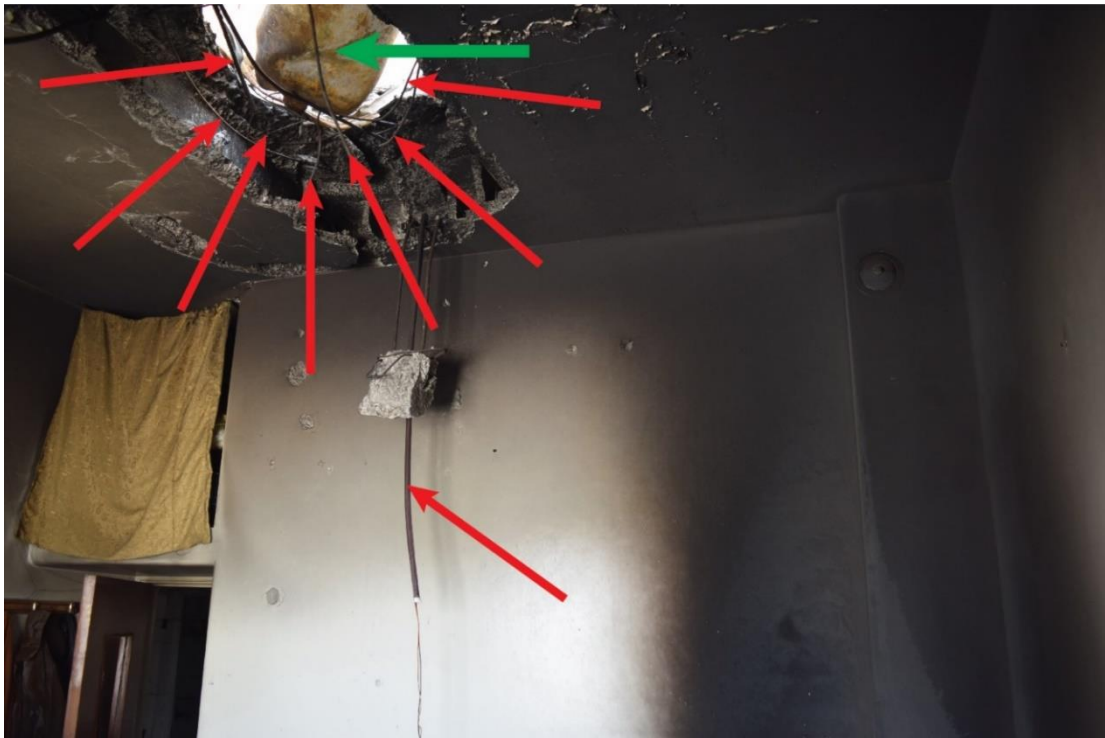
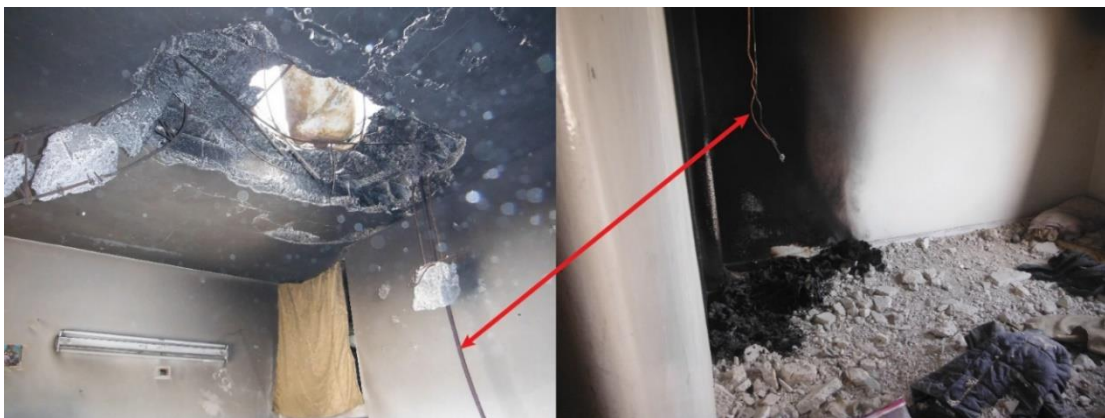
ILLUSTRATION 11 : CRATÈRE VISIBLE SUR LE TOIT À L'EMPLACEMENT N° 2, PHOTOGRAPHIÉ DEPUIS LA PIÈCE SITUÉE DIRECTEMENT EN DESSOUS. UNE PARTIE DU CYLINDRE INDUSTRIEL JAUNE (MARQUÉ PAR UNE FLÈCHE VERTE) ET DES DÉPÔTS DE SUIE NOIRCISANTE SUR LE PLAFOND ET LES MURS SONT VISIBLES. AUCUNE TRACE DE FRAGMENTATION CORRESPONDANT À UNE EXPLOSION N'EST VISIBLE SUR LES MURS

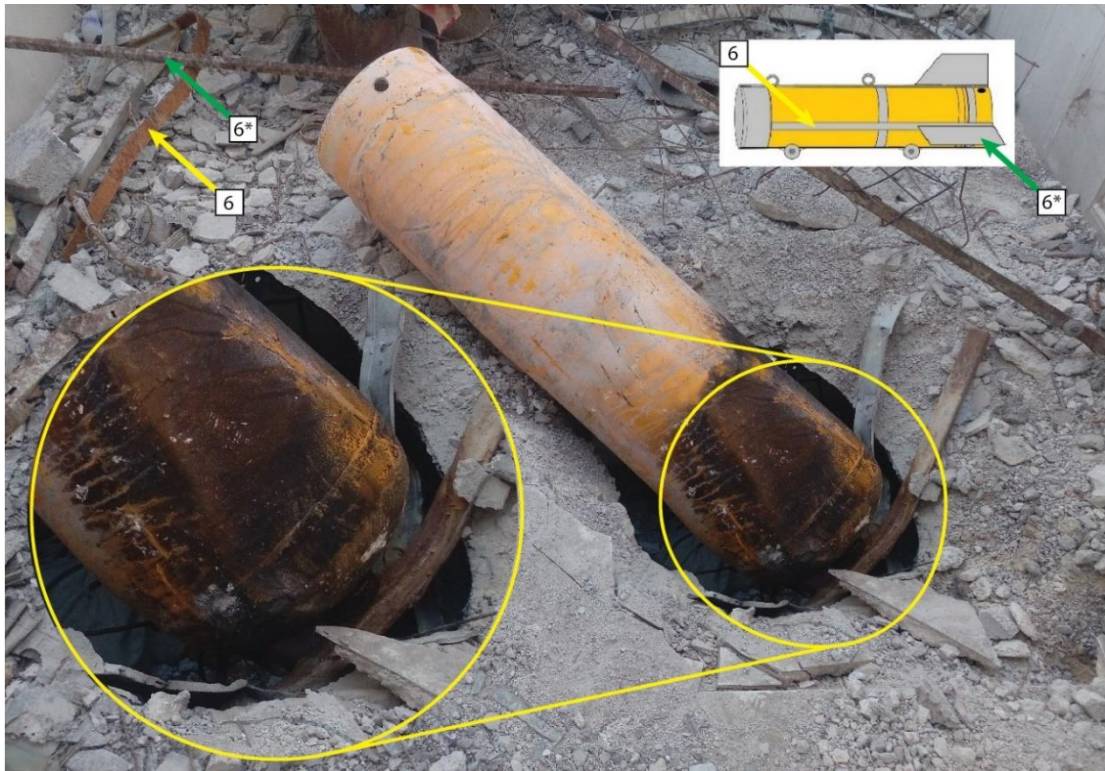
- 6.136 Le motif dendritique gris pâle de ce qui semble être des gouttelettes de condensation séchées sur le cylindre (observé sur une photo prise le 9 avril 2018) correspond à de l'humidité mélangée à de la poussière de béton, du ciment ou un matériau similaire. Il peut avoir été causé par le dégel du gel formé sur le cylindre et corrobore donc davantage le fait qu'un gaz liquéfié a été rapidement libéré du cylindre.

ILLUSTRATION 13 : LE MOTIF DES GOUTTES DE CONDENSATION SÉCHÉES EST MARQUÉ PAR UN CARRÉ JAUNE (SOURCE : LA MISSION)

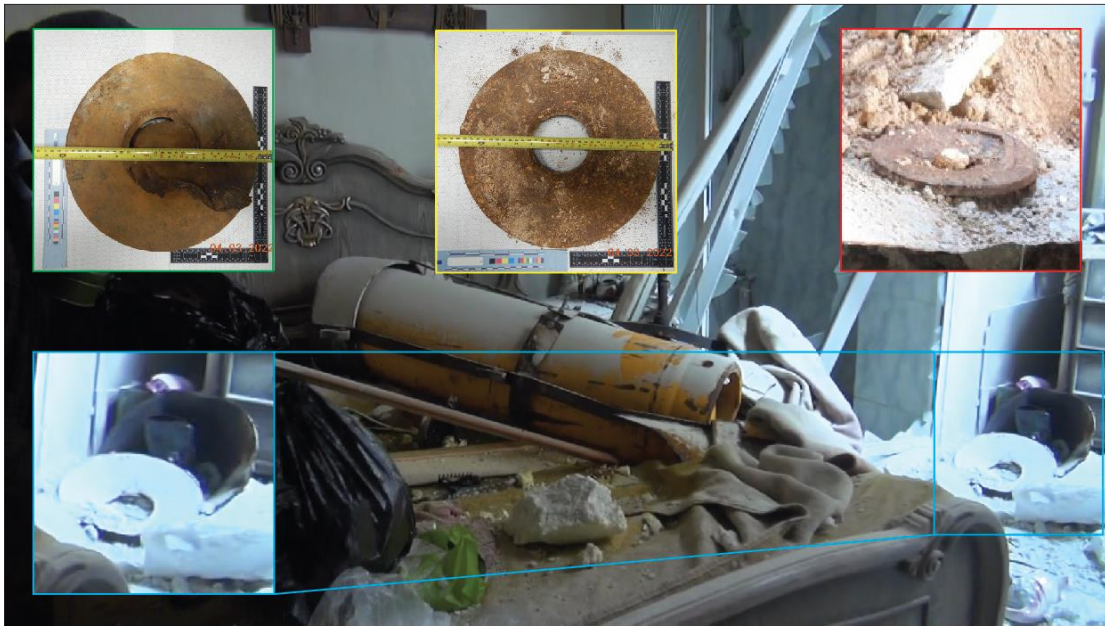
6.142 Des petits disques métalliques circulaires ressemblant beaucoup à ceux récupérés à Douma à l'emplacement n° 2 (par exemple, l'échantillon 12SDS, examiné par les spécialistes en munitions de l'Équipe et visible ci-dessous) ont également été observés en relation avec l'incident de Saraqeb près du cratère n° 2¹⁵⁹.

ILLUSTRATION 17 : DISQUE CIRCULAIRE MÉTALLIQUE OBSERVÉ À PROXIMITÉ DU CRATÈRE N° 2 LORS DE L'INCIDENT DE SARAQEB (MARQUÉ EN JAUNE). UN AUTRE DISQUE CIRCULAIRE MÉTALLIQUE SIMILAIRE A ÉGALEMENT ÉTÉ TROUVÉ À PROXIMITÉ DU CRATÈRE N° 2 (MARQUÉ EN ROUGE). LE PETIT DISQUE MÉTALLIQUE RÉCUPÉRÉ PAR LA MISSION À L'EMPLACEMENT N° 2 À DOUMA COMME ÉCHANTILLON 12SDS EST MARQUÉ EN BLEU

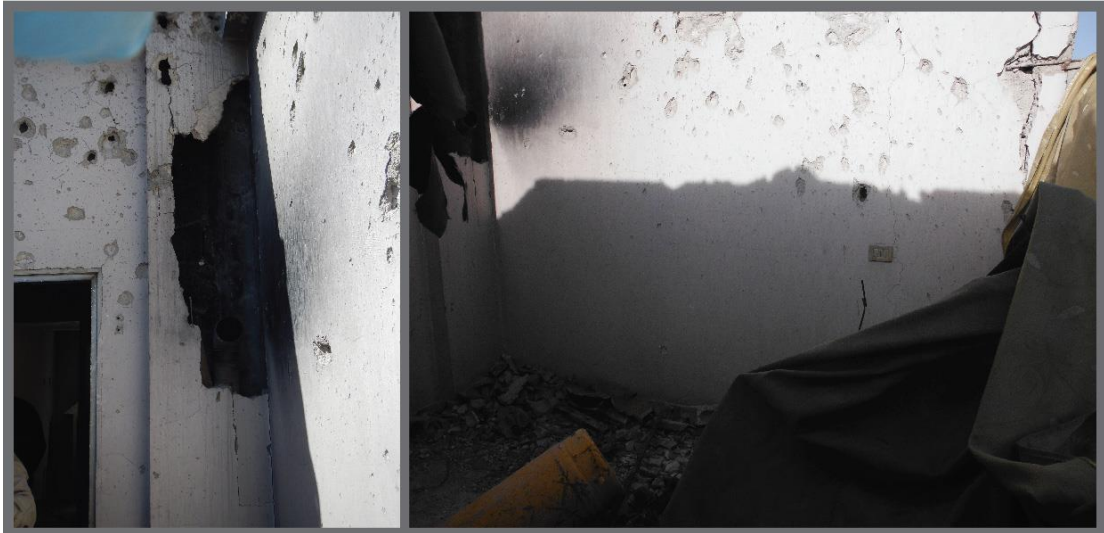
- 6.145 Les parties inférieures des murs de la toiture ne présentent pas d'impact visible de fragments qui indiquerait l'emploi d'un engin explosif pour percer le toit. Sur les parties supérieures des murs, le schéma de fragmentation est incompatible avec un événement explosif s'étant produit à l'emplacement du cratère. Les photographies prises sur les lieux ne montrent pas de fragments pouvant être attribués à une munition explosive classique de forte puissance.
- 6.146 En outre, aucun reste de système de mise à feu n'a été trouvé ou observé sur ou à proximité du cylindre sur le toit. De plus, le cylindre ne présente aucun dommage qui pourrait correspondre à l'emploi d'explosifs pour rompre son intégrité dans le but d'en libérer délibérément le contenu. Tous ces éléments indiquent qu'aucun engin explosif n'a été employé.

ILLUSTRATION 18 : PHOTOS DE LA PARTIE SUPÉRIEURE DES MURS DE LA TOITURE. LE MODÈLE DE FRAGMENTATION N'EST PAS COMPATIBLE AVEC UN ÉVÉNEMENT EXPLOSIF (SOURCE : LA MISSION)

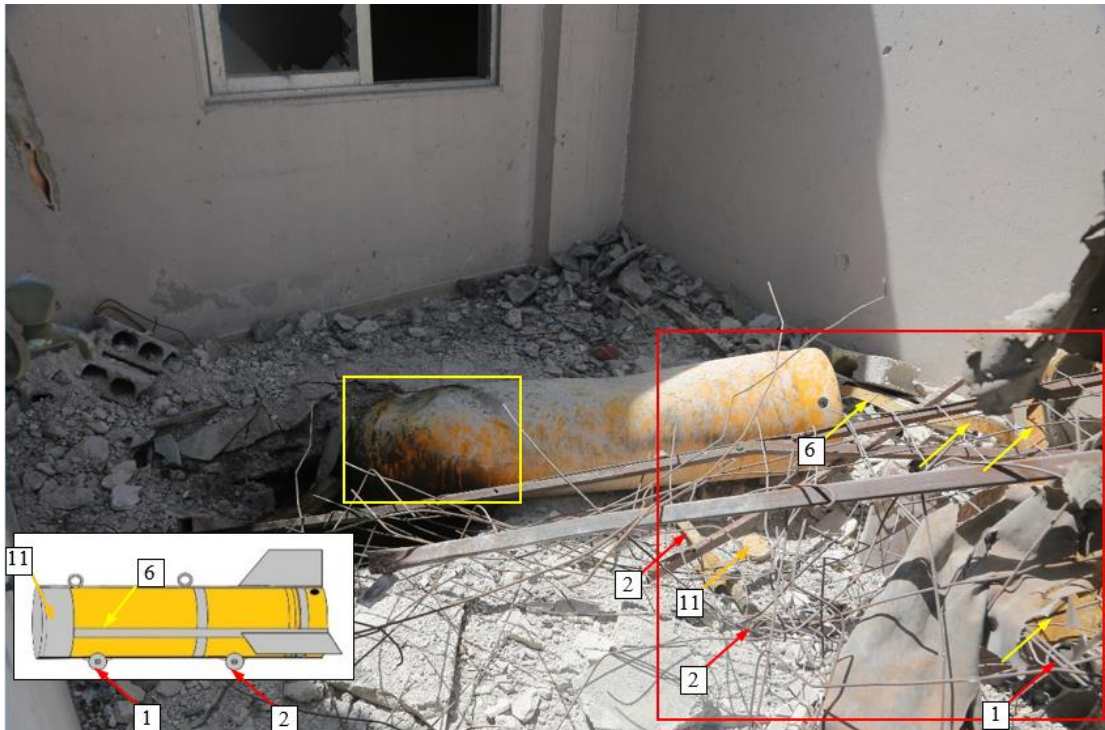
- 6.138 Les parties métalliques de la nacelle semblent avoir été fortement corrodées, ce qui correspond à une exposition à des oxydants, comme le chlore.

- 6.144 Par conséquent, la forte corrosion observée sur la nacelle est compatible avec un rejet de chlore du cylindre. Il convient de noter que la corrosion observée sur la nacelle ainsi que sur d'autres objets métalliques sur le toit n'est pas incompatible avec le fait que le chlore est plus lourd que l'air¹⁶¹ et s'écoule à travers l'ouverture du toit. Lorsque du chlore comprimé liquéfié se libère rapidement de la valve d'un cylindre, un nuage de chlore gazeux se forme et entoure le cylindre. Cela concorde avec la présence de phénols chlorés au bord de l'ouverture trouvée à l'emplacement n° 2¹⁶² et avec l'exposition du toit au chlore gazeux.

ILLUSTRATION 19 : CRATÈRE D'IMPACT VISIBLE, CYLINDRE INDUSTRIEL JAUNE ET RESTES DE LA NACELLE MÉTALLIQUE, PARTIELLEMENT ENCHEVÊTRÉS DANS LE FILET MÉTALLIQUE SUR LE TOIT

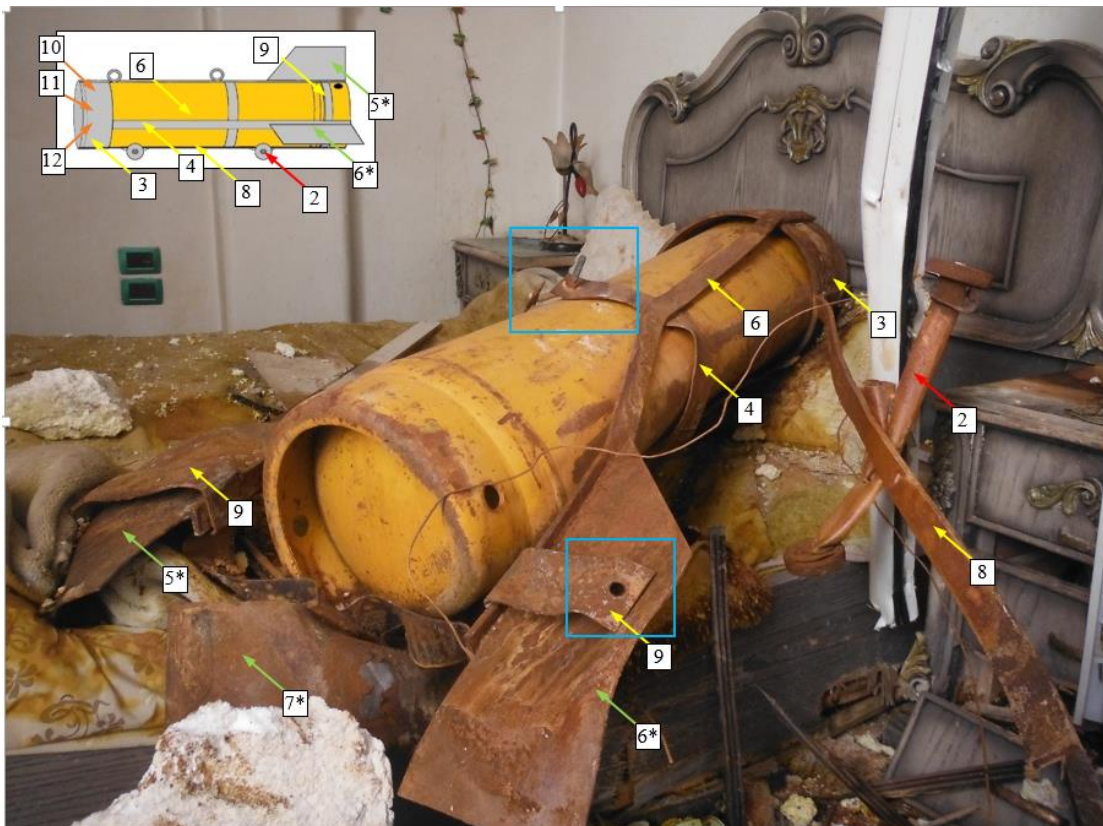
**ILLUSTRATION 20 : CYLINDRE SUR LE LIT, AVEC DES PARTIES DE LA NACELLE CLAIREMENT VISIBLES
(SOURCE : LA MISSION)**

- 6.150 Un côté du cylindre est visiblement aplati¹⁶⁴. La déformation globale du cylindre et de la nacelle (c'est-à-dire l'aplatissement d'un côté et la flexion des ailettes) est conforme au modèle de déformation qui a été calculé par des simulations dynamiques par des experts extérieurs consultés par l'Équipe.

- 6.151 À l'emplacement n° 4, la nacelle métallique était encore fixée au cylindre, bien qu'elle présentait des déformations visibles (par exemple, une section incomplète de la partie avant et un essieu de roue avant manquant). À partir d'une analyse visuelle, les spécialistes des munitions consultés par l'Équipe ont déterminé que la nacelle était de même conception que celle trouvée à l'emplacement n° 2, ainsi que sur les sites d'incidents précédents d'emploi de chlore comme arme. À l'emplacement n° 4, la valve du cylindre était encore présente. Comme le soulignent les évaluations toxicologiques et chimiques ci-dessus, cela entraîne des conséquences importantes pour la libération de la charge utile du cylindre.

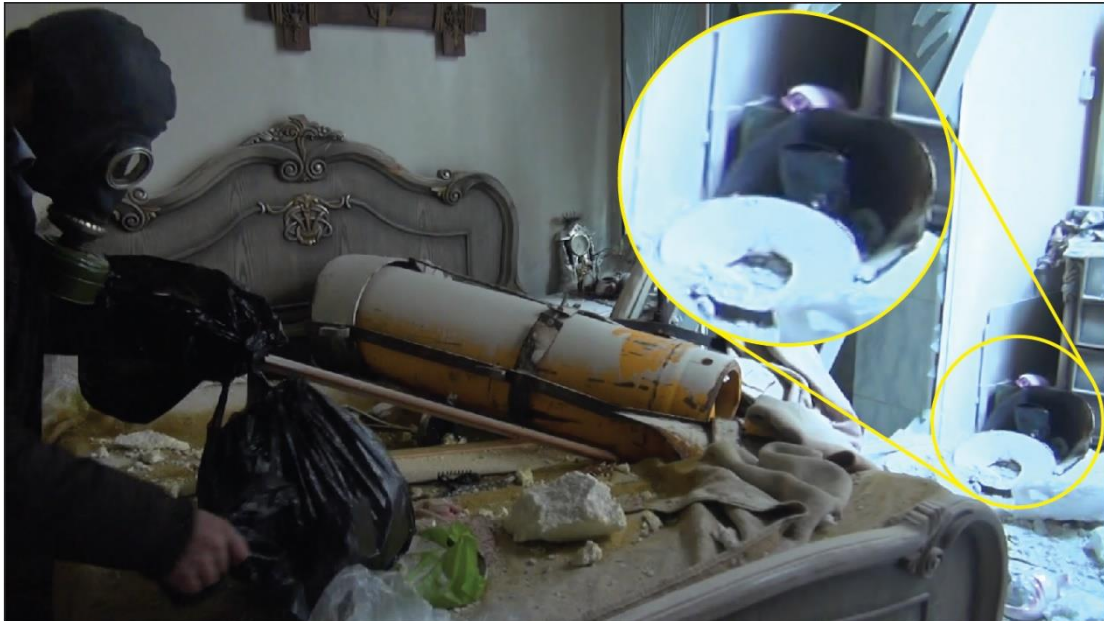
ILLUSTRATION 22 : PLAQUES CIRCULAIRES MÉTALLIQUES VISIBLES DANS LE COIN, MARQUÉES PAR UN CARRÉ ROUGE ET UNE IMAGE AGRANDIE DANS LE COIN SUPÉRIEUR DROIT DE L'IMAGE. UN CYLINDRE INDUSTRIEL EST VISIBLE SUR LE LIT (SOURCE : LA MISSION)

- 6.153 Une plaque plus fine est également visible à côté de la plaque métallique circulaire. À partir d'une analyse visuelle de vidéos et de photos authentifiées prises sur les lieux, les spécialistes des munitions consultés par l'Équipe ont estimé que les deux éléments faisaient probablement partie de l'assemblage frontal de la nacelle, remplissant la même fonction que celle décrite pour le cylindre trouvé à l'emplacement n° 2¹⁶⁷.

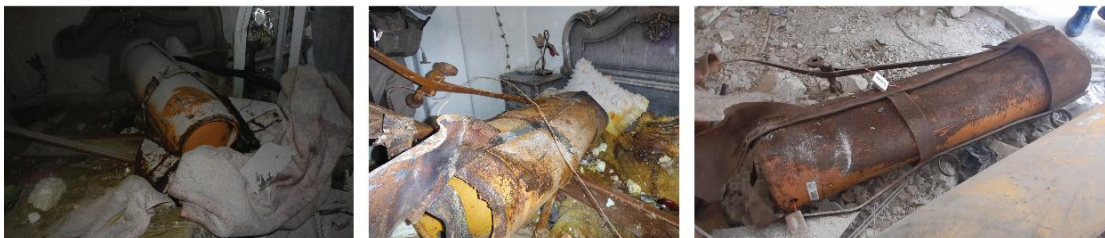
- 6.158 L'illustration 6.22 présente trois vues du cylindre trouvé à l'emplacement n^o 4, montrant la progression de sa corrosion au cours de la période qui s'est écoulée entre l'incident et la date de la visite de la Mission sur le site.

**ILLUSTRATION 23 : SÉRIE D'IMAGES DU CYLINDRE TROUVÉ
À L'EMPLACEMENT N^o 4 MONTRANT
SA CORROSION PROGRESSIVE, PRISES
RESPECTIVEMENT LE 9 AVRIL 2018
(SOURCE : L'ÉQUIPE, OIAC), LE 25 AVRIL 2018
(SOURCE : LA MISSION) ET LE 16 NOVEMBRE 2020
(SOURCE : OIAC)**

- 6.159 L'illustration x(a) (prise le 9 avril 2018) montre que le cylindre n'était pas corrodé lors de sa découverte initiale sur le site. La dégradation relativement rapide indique qu'une substance chimique corrosive est restée sur le site pendant une grande partie de cette période (c'est-à-dire qu'elle ne s'est pas évaporée rapidement). Un schéma analogue de corrosion peut être observé sur des cylindres similaires utilisés dans d'autres incidents d'emploi d'armes chimiques (notamment le chlore), comme celui utilisé à Kafr Zeïta (1^{er} octobre 2016)¹⁷⁴.

- 6.160 Une autre explication est que la corrosion a pu être causée par l'humidité naturelle de l'air. Cependant, dans ce cas, la corrosion aurait eu lieu à un rythme nettement plus lent¹⁷⁵, ce qui ne correspond pas à l'ampleur significative de la corrosion observée environ un mois après l'incident.

- 6.161 Ces observations indiquent que le gaz liquéfié contenu dans le cylindre de l'emplacement n° 4 était corrosif et qu'il a été libéré assez lentement pour permettre la corrosion du cylindre et d'autres objets métalliques dans la pièce pendant une longue période (c'est-à-dire au moins un mois). Ceci est cohérent avec le fait que la valve du cylindre ne s'est pas cassée, ce qui a entraîné une libération plus lente de la charge chimique du cylindre. Cette évaluation est étayée par le fait que, lorsque le cylindre de l'emplacement n° 4 a été trouvé sur les lieux, 6 à 9 heures après l'impact signalé, il laissait encore échapper du gaz¹⁷⁶.

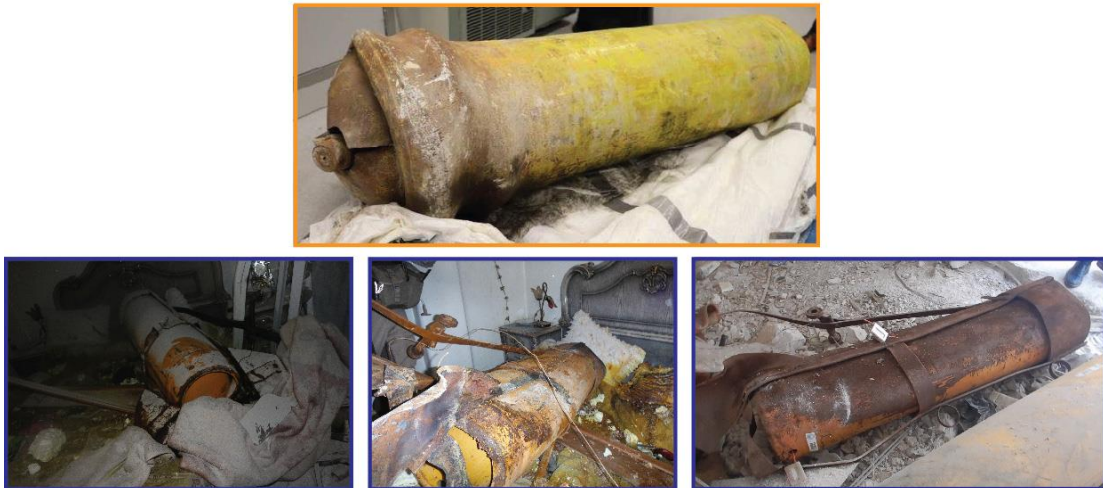
ILLUSTRATION 24 : SCHÉMA DE CORROSION SUR DES CYLINDRES SIMILAIRES UTILISÉS DANS D'AUTRES INCIDENTS D'EMPLOI D'ARMES CHIMIQUES (NOTAMMENT LE CHLORE) (SOURCE : OIAC, LA MISSION)

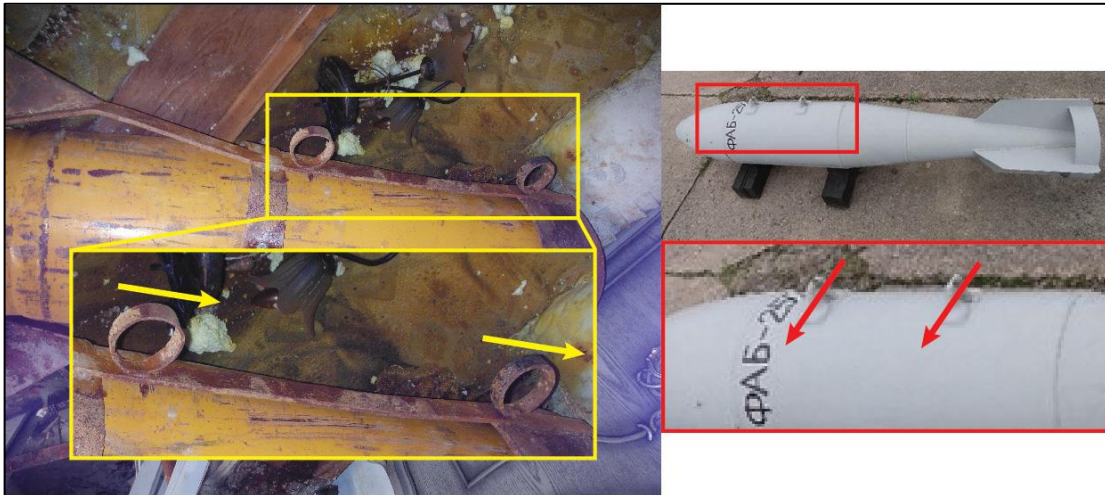
ILLUSTRATION 25 : À GAUCHE, LES OREILLES DE LEVAGE DE LA NACELLE FIXÉES AU CYLINDRE TROUVÉ À L'EMPLACEMENT N° 4 (MARQUÉES D'UN CARRÉ JAUNE); À DROITE, LES OREILLES DE LEVAGE D'UNE BOMBE AÉRIENNE FAB-250 (MARQUÉES D'UN CARRÉ ROUGE). LA DIRECTION DES OREILLES DE LEVAGE DE LA NACELLE EMPÊCHE LEUR FIXATION SUR LES PYLÔNES D'ARMEMENT DES AÉRONEFS CONVENTIONNELS

- 6.167 Les oreilles semblent plutôt destinées à faciliter la manipulation du cylindre.
- 6.168 La présence combinée de roues et d'oreilles de levage est un indicateur que le cylindre équipé de la nacelle est destiné à être largué par voie aérienne, car elles contribuent de manière significative à la manœuvrabilité des munitions à l'intérieur et à l'extérieur de l'aéronef.

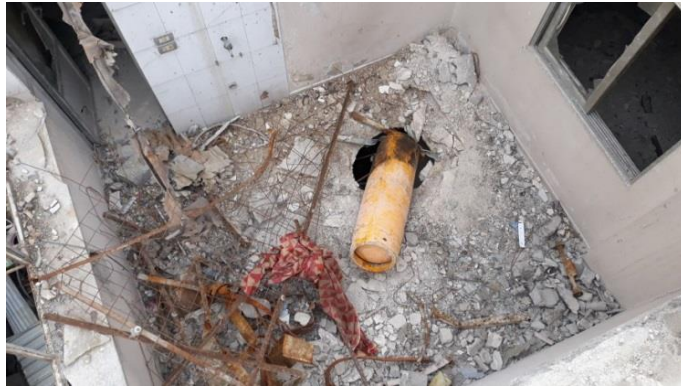
ILLUSTRATION 28 : CYLINDRE SUR LE TOIT À L'EMPLACEMENT N° 2

6.202 Le toit surplombe Douma et est orienté vers le nord, qui se trouve à gauche sur l'image ci-dessus, la fenêtre (à droite) étant située dans le mur sud. Le sol de la terrasse du toit est couvert de gravats, ainsi que de fragments de métal et de parties mutilées d'un filet métallique²⁰⁴.

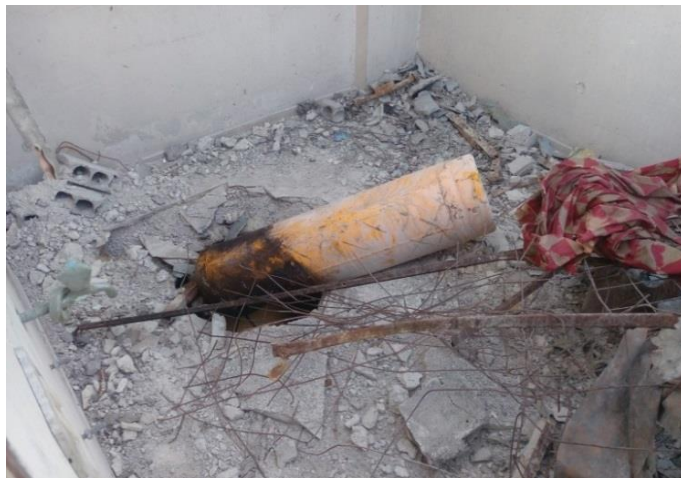
ILLUSTRATION 29 : LE CYLINDRE SUR LE BALCON DE L'EMPLACEMENT N° 2, MONTRANT UN MOTIF DE GRILLE CORRESPONDANT À LA MAILLE MÉTALLIQUE

6.203 L'illustration ci-dessous montre une autre vue du cylindre, prise depuis la porte donnant sur le toit. Comme indiqué ci-dessus, la peinture sur le côté du cylindre montre un quadrillage correspondant à la maille métallique. L'expert en trajectoire de missile consulté par l'Équipe a convenu avec les experts en munitions de l'Équipe (dont ils ont travaillé indépendamment) que cela peut être le résultat de l'impact du cylindre sur le grillage avec une vitesse tangentielle relativement faible²⁰⁵. Le rapport de la Mission montre également des images²⁰⁶ du coin du mur au-dessus du lieu de l'impact, avec des dommages clairement visibles, qui peuvent avoir été causés par le cylindre impactant le mur avant d'atterrir sur le sol de la terrasse du toit.

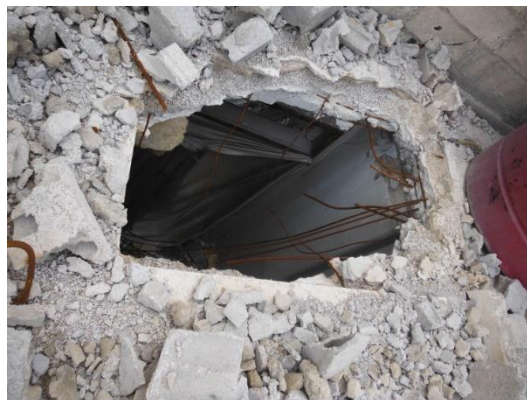
ILLUSTRATION 31 : CRATÈRE DANS LE TOIT DE L'EMPLACEMENT N° 4, VU D'EN HAUT

- 6.206 La Mission²⁰⁷ a mesuré le cratère d'environ 166 cm de long et 105 cm de large. Il est à noter que le réservoir d'eau de couleur rouge, à droite du trou, ne semble pas avoir été endommagé. Si le trou est le résultat de l'impact du cylindre, l'absence de dommages visibles sur le réservoir d'eau fournirait une indication préliminaire que le cylindre a frappé en volant lentement d'est en ouest (c'est-à-dire avec une faible vitesse horizontale) sur la scène.

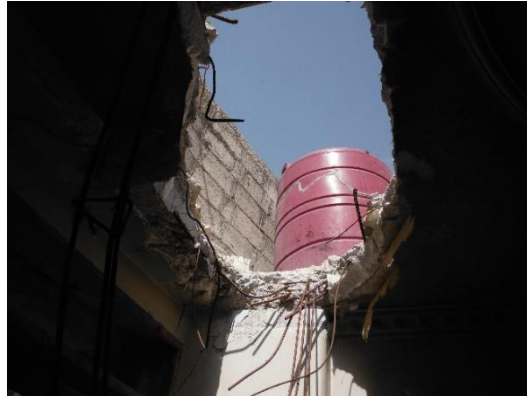
**ILLUSTRATION 32 : TROU DANS LE TOIT DE L'EMPLACEMENT N° 4,
VU D'EN BAS**

- 6.207 Le mur situé directement sous le réservoir d'eau rouge a subi des dommages, comme on peut le voir sur les deux illustrations ci-dessus. Le plâtre est endommagé juste en dessous du plafond et une fissure dans le mur est visible dans l'angle de la pièce. Cela indique que le cratère est le résultat d'un phénomène d'impact avec une vitesse verticale considérable.
- 6.208 Le trou n'est pas situé au-dessus du lit où le cylindre a été trouvé. Il se trouve plutôt près du coin sud-ouest de la pièce, diagonalement opposé au coin à gauche de la tête de lit.

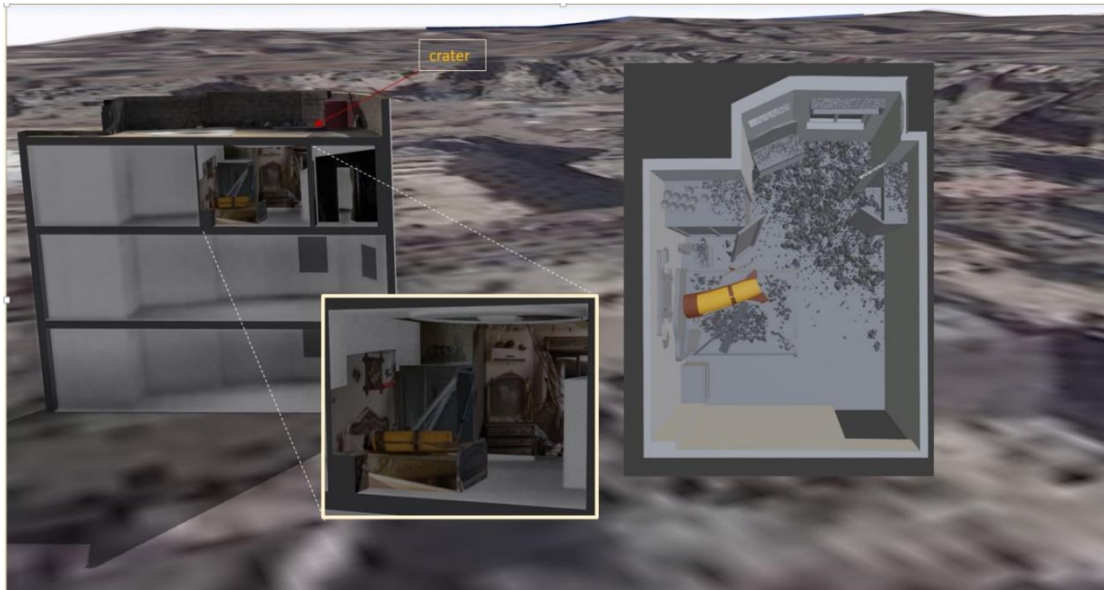
ILLUSTRATION 34 : POSITION DU CRATÈRE À L'EMPLACEMENT N° 4 PAR RAPPORT À LA TÊTE DU LIT

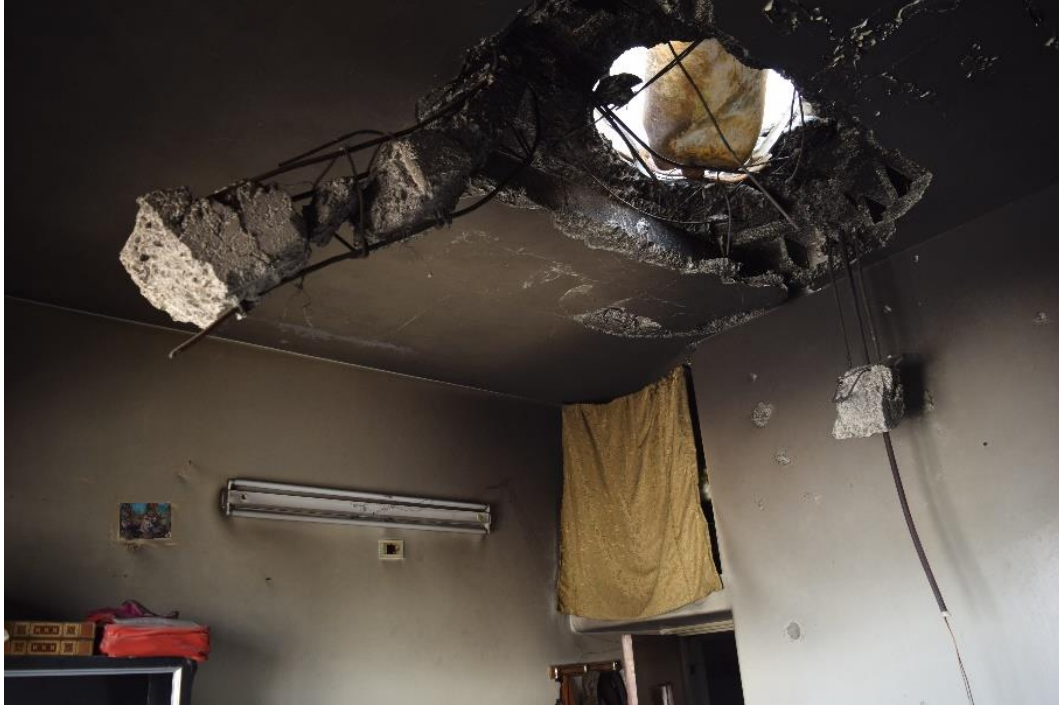
**ILLUSTRATION 36 : ILLUSTRATION X : DÉFORMATION DES
ARMATURES EN ACIER DANS LE BÉTON VERS
L'INTÉRIEUR DU BÂTIMENT
(SOURCE : LA MISSION)**

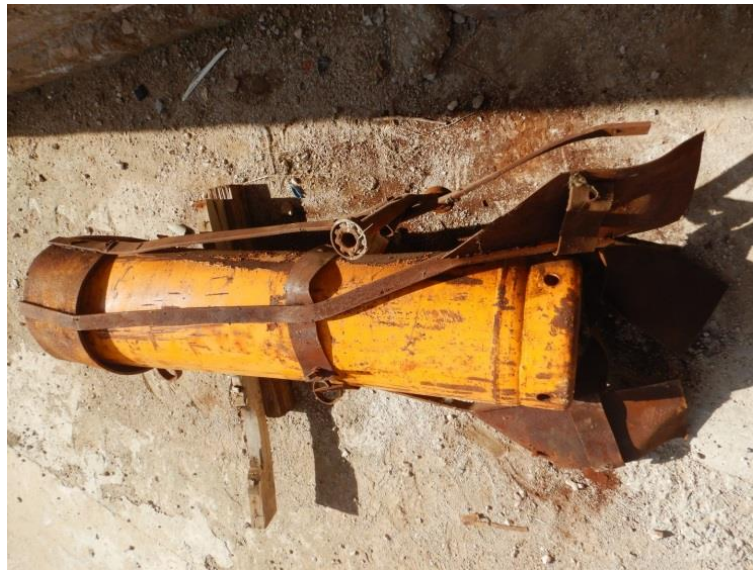
**ILLUSTRATION 38 : CYLINDRE RÉCUPÉRÉ À L'EMPLACEMENT N° 4,
PHOTOGRAPHIÉ PAR UNE ÉQUIPE DE L'OIAC
EN NOVEMBRE 2020**

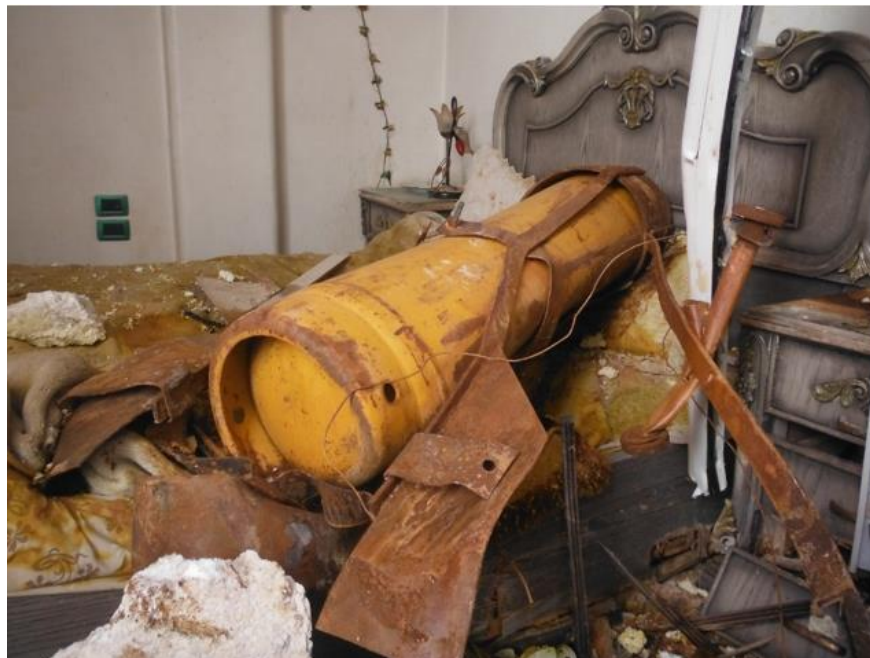
6.291 Les experts consultés par l'Équipe ont estimé la longueur totale de l'ensemble du cylindre (y compris la nacelle attachée) à 167,5 cm, ce qui est effectivement légèrement supérieur à la longueur de 166 cm du trou²³⁹. Toutefois, la différence est inférieure à 1 %. En outre, les ailettes ont été clairement déformées à la suite de l'impact sur le toit et l'extrémité arrière de la nacelle a été déchirée²⁴⁰. D'après les estimations des experts de l'Équipe, l'ensemble endommagé aurait eu une longueur d'environ 150 cm (c'est-à-dire la longueur de l'ensemble moins la partie des ailettes qui dépasse de la base du cylindre). Cette longueur comprend un espace suffisant pour que la valve s'insère entre le haut du cylindre et la plaque avant de la nacelle. Cela rendrait la longueur du trou compatible avec un atterrissage du cylindre dans une orientation presque plate et avec une vitesse horizontale assez lente. Par conséquent, l'Équipe estime que le trou était suffisamment grand pour que le cylindre y soit passé.

**ILLUSTRATION 47 : CYLINDRE TROUVÉ SUR LE LIT
À L'EMPLACEMENT N° 4 (SOURCE : LA MISSION)**

- 6.295 Une explication mécanique plausible de la façon dont le cylindre a pu atterrir sur le lit après avoir perforé le plafond est que le cylindre a pénétré le toit et, après une rotation partielle, a heurté le sol à faible vitesse. Ensuite, il a rebondi et a (encore) tourné. Cela expliquerait pourquoi l'orientation du cylindre sur le lit est opposée à son orientation à l'impact (environ 180°).

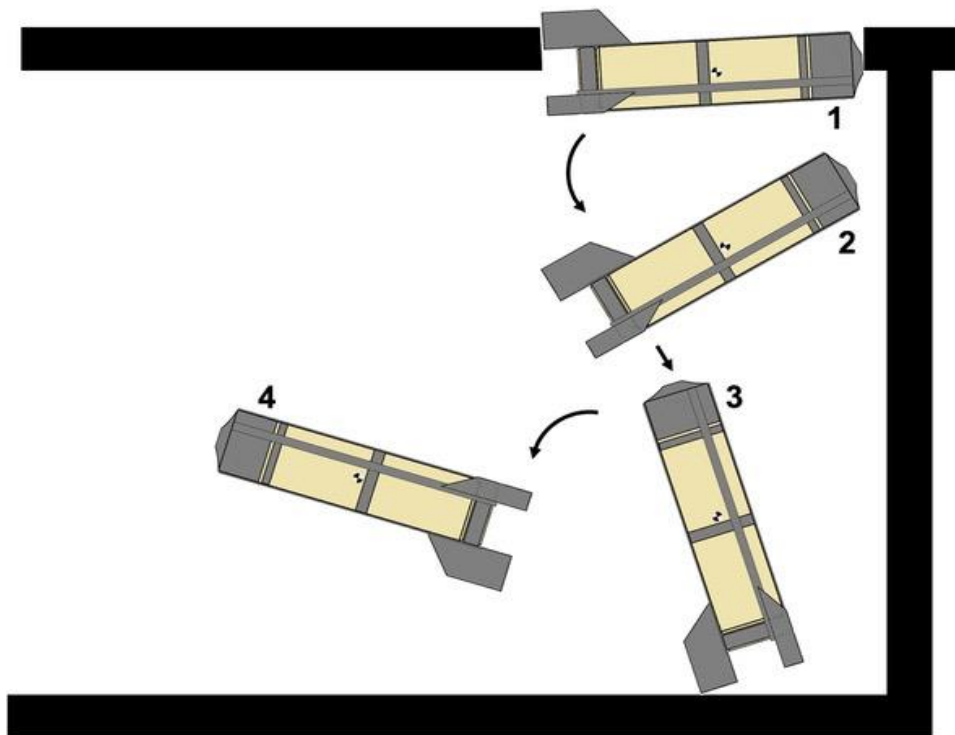
ILLUSTRATION 48 : MOUVEMENT POSSIBLE DU CYLINDRE DANS LE PLAN VERTICAL

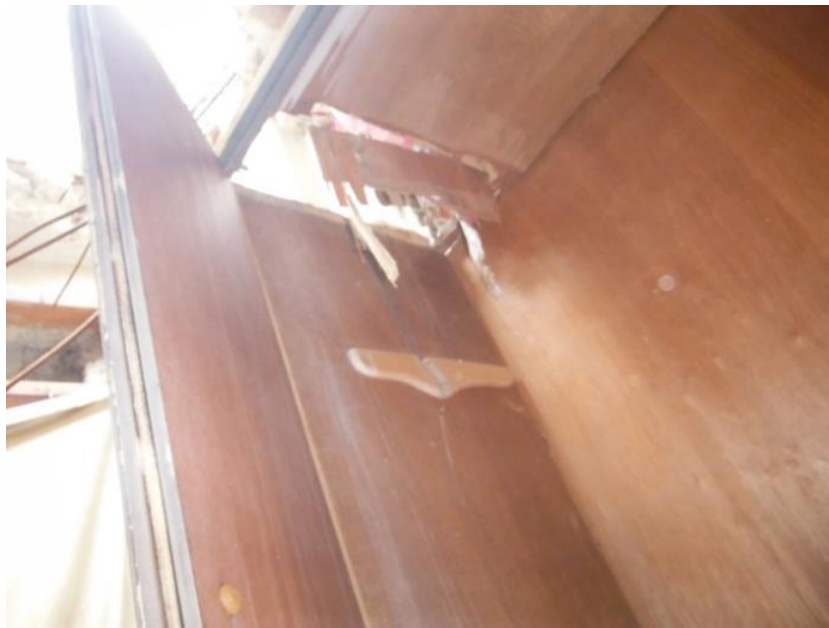
- 6.296 La preuve de la rotation du cylindre dans la chambre après l'impact est que l'armoire n'est endommagée que sur le dessus, très probablement à cause des débris provenant du cratère situé au-dessus. Cependant, le côté de l'armoire n'a pas été endommagé, ce qui indique qu'il n'a pas été directement touché par le cylindre. En outre, les dommages visibles sur l'unité de douche sont cohérents avec le fait qu'elle a été impactée par des parties de la nacelle.

ILLUSTRATION 49 : PHOTO DES DOMMAGES SUBIS PAR L'ARMOIRE. LES DOMMAGES EN HAUT SONT PROBABLEMENT DUS À DES DÉBRIS PROVENANT DU CRATÈRE SITUÉ AU-DESSUS, MAIS LE CÔTÉ N'EST PAS ENDOMMAGÉ, CE QUI SUGGÈRE QU'IL N'A PAS ÉTÉ DIRECTEMENT TOUCHÉ PAR LE CYLINDRE

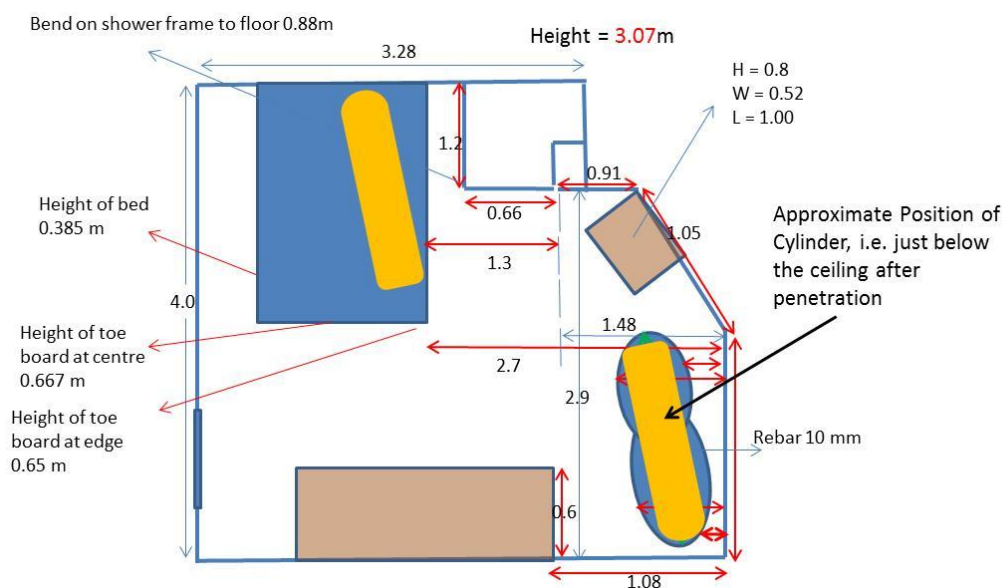
6.298 Il est probable que l'impact a également induit une rotation autour de l'axe longitudinal du cylindre, ce qui peut expliquer pourquoi il s'est déplacé en diagonale dans la pièce. L'emplacement dans lequel le cylindre a été trouvé est aussi improbable que tout autre emplacement dans la pièce. De plus, l'emplacement où le cylindre a été inspecté par la Mission 18 jours après l'incident n'a aucune incidence sur le contenu et l'origine du cylindre.

ILLUSTRATION 51 : VUE DE DESSUS DE LA CHAMBRE À COUCHER (SOURCE DE LA DISPOSITION ET DES MESURES DE LA CHAMBRE À COUCHER : LA MISSION)

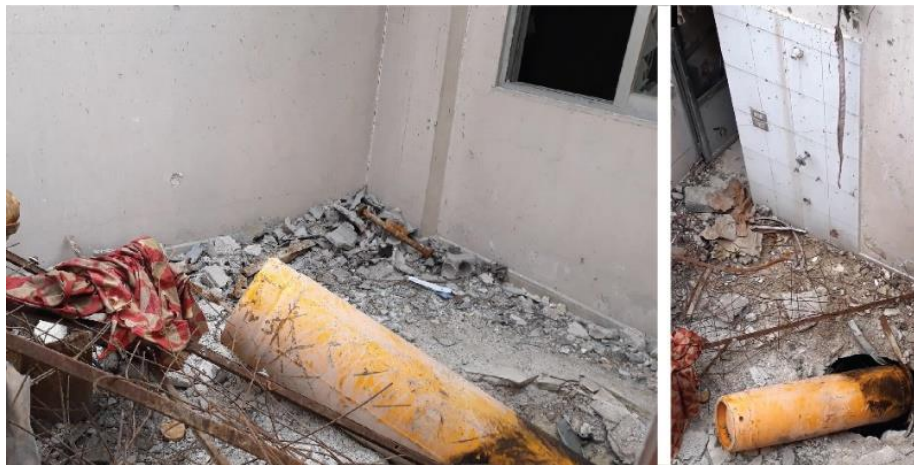
- 6.299 L'Équipe note en outre que la mise en place manuelle des cylindres aurait nécessité le transport des assemblages lourds²⁴⁷ et encombrants du cylindre²⁴⁸ sur plusieurs étages, dans des couloirs étroits et, dans le cas du cylindre sur le toit de l'emplacement n° 2, par une porte étroite ou par une petite fenêtre. Cette séquence d'actions aurait dû avoir lieu à deux emplacements différents, et sous les bombardements intensifs des jours et des heures qui ont précédé l'attaque chimique à Douma. En outre, il aurait fallu qu'elle passe inaperçue et/ou soit imperceptible dans une zone urbaine densément peuplée, compte tenu de l'absence de preuves à l'appui (photographies, images, images satellite/drone) identifiées ou obtenues par l'Équipe.

**ILLUSTRATION 52 : OUVERTURE ÉTROITE DES PORTES ET FENÊTRES
(SOURCE : LA MISSION)**

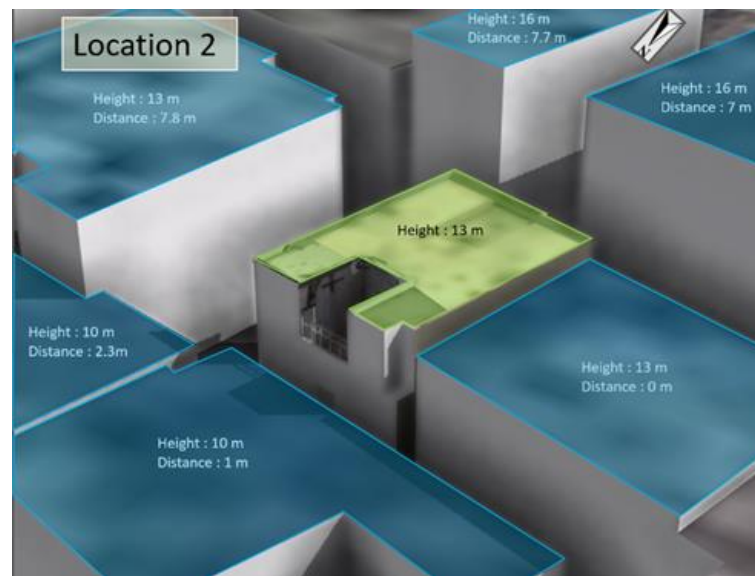
6.302 Des raisons similaires ont conduit l'Équipe à écarter l'hypothèse (qu'elle a dûment envisagée et poursuivie au cours de son enquête)²⁵⁰ selon laquelle les cylindres auraient pu être largués manuellement depuis les bâtiments adjacents aux emplacements n^{os} 2 et 4, respectivement. Grâce à l'analyse de la reconstruction de bâtiments en 3D à partir d'images satellites, l'Équipe a pu déterminer qu'à l'emplacement n^o 2, il n'y avait pas de bâtiment plus élevé adjacent au bâtiment où le cylindre a été trouvé.

ILLUSTRATION 53 : RECONSTRUCTION 3D DES BÂTIMENTS ADJACENTS AU BÂTIMENT DE L'EMPLACEMENT N^o 2
