OIAC

S/2125/2023

NOTE DU SECRÉTARIAT TECHNIQUE

**TROISIÈME RAPPORT DE L'ÉQUIPE D'ENQUÊTE ET D'IDENTIFICATION
DE L'OIAC EN APPLICATION DU PARAGRAPHE 10
DE LA DÉCISION C-SS-4/DEC.3
"CONTRE LA MENACE QUE CONSTITUE L'EMPLOI D'ARMES CHIMIQUES"
DOUMA (RÉPUBLIQUE ARABE SYRIENNE) – 7 AVRIL 2018**

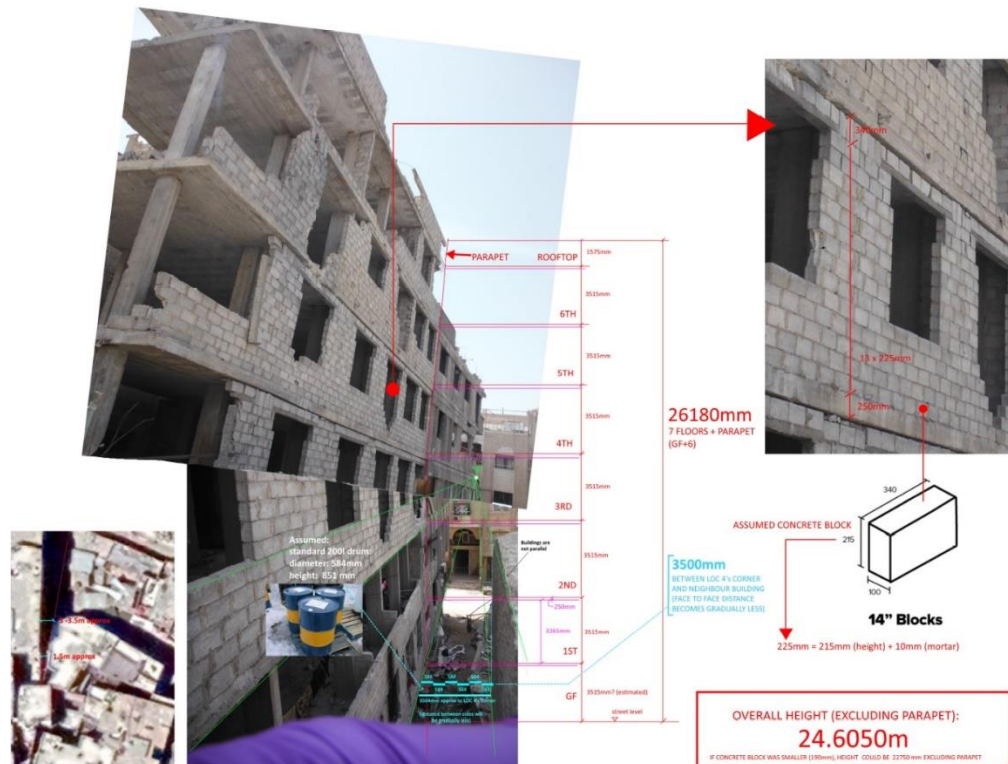
6.303 À l'emplacement n^o 4, il y avait un bâtiment plus élevé suffisamment proche (entre 2,37 mètres et 3,5 mètres)²⁵¹ d'où un cylindre aurait pu être largué. Cependant, comme la différence de hauteur n'est que de 14,1 à 15,6 mètres, une chute depuis ce bâtiment n'expliquerait pas les dommages évalués à l'emplacement n^o 4.

ILLUSTRATION 54 : ESTIMATIONS DE LA HAUTEUR ET DE LA DISTANCE À L'EMPLACEMENT N° 4

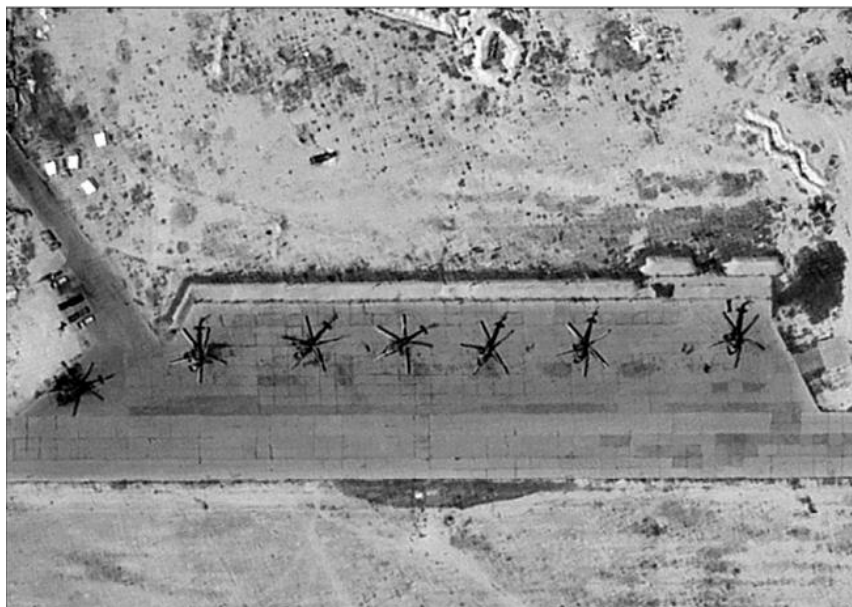
- 6.309 Les images satellite obtenues par l'Équipe et interprétées par des spécialistes confirment la forte augmentation de l'activité des Mi-8/17 à Dumaïr au cours de la même période. Le 18 février, deux hélicoptères Mi-8/17 étaient de nouveau visibles sur l'aire de trafic centrale de la base aérienne. Une augmentation significative de l'activité des hélicoptères a été observée à partir du 25 mars 2018, avec sept hélicoptères Mi-8/17 visibles sur l'aire de trafic orientale de la base aérienne, et un hélicoptère Mi-8/17 et trois hélicoptères Mi-24 observés sur l'aire de trafic occidentale.

ILLUSTRATION 55 : IMAGES SATELLITES MONTRANT LES HÉLICOPTÈRES MI-8/17 NOUVELLEMENT VISIBLES SUR LA BASE AÉRIENNE DE DUMAÏR AU 25 MARS 2018

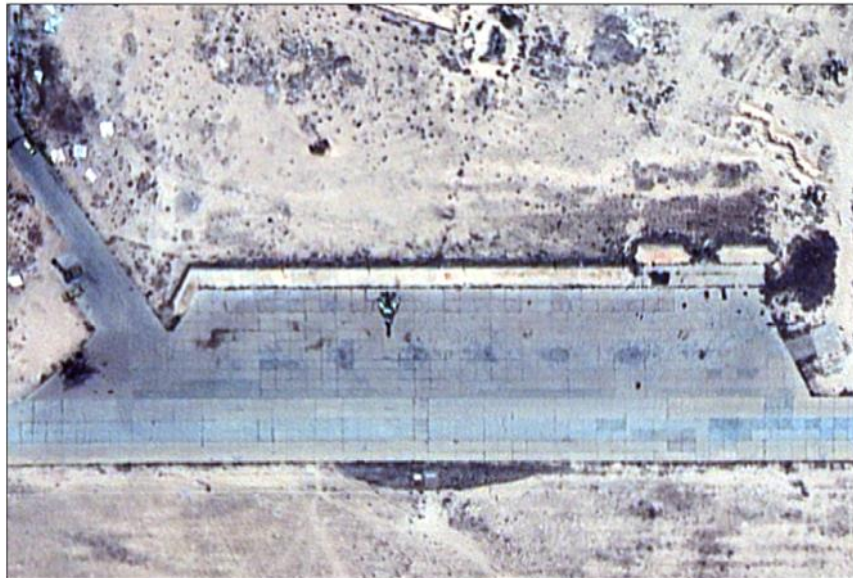
6.310 Au total, au moins²⁵⁵ 11 Mi-8/17 différents ont été observés au départ des aires de trafic orientale et centrale de la base aérienne entre le 25 mars et le 11 avril. Au 11 avril 2018, aucun hélicoptère n'a été observé sur l'aire de trafic orientale ou occidentale de Dumair.

ILLUSTRATION 56 : AUCUN HÉLICOPTÈRE MI-8/17 VISIBLE SUR LA MÊME AIRE DE TRAFIC LE 11 AVRIL 2018

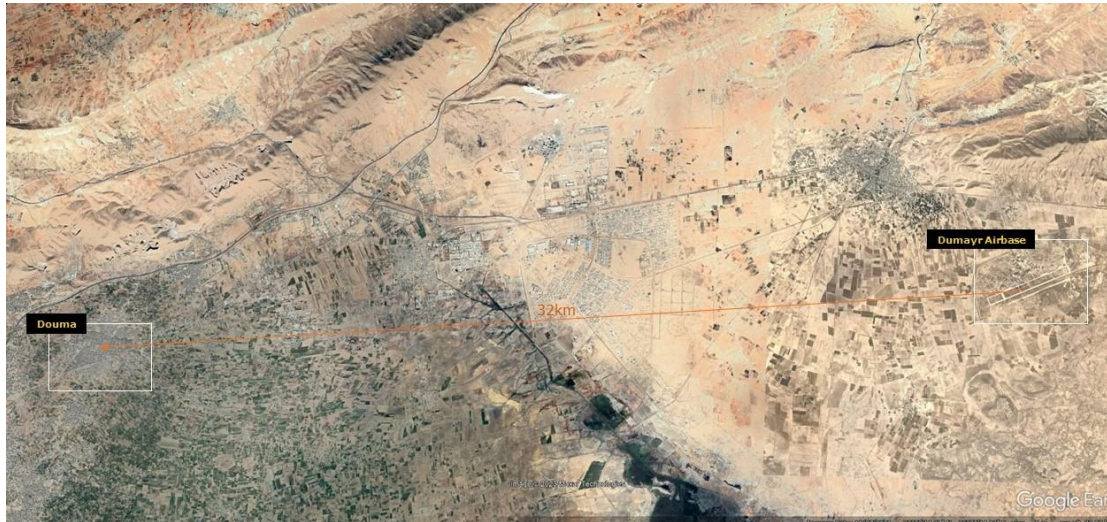
6.311 Les informations examinées par l'Équipe sur les capacités des hélicoptères Mi-8/17 indiquent que le temps de vol le plus rapide entre la base aérienne de Dumair et Douma, si l'hélicoptère a suivi une trajectoire linéaire à la vitesse maximale (c'est-à-dire 250 km/h), est d'environ 8 minutes²⁵⁶. Cette estimation corrobore l'évaluation partagée avec l'Équipe par des témoins et d'autres sources selon laquelle le temps de vol entre la base aérienne de Dumair et Douma était d'environ 8 à 15 minutes.

ILLUSTRATION 57 : DISTANCE ENTRE DOUMA ET LA BASE AÉRIENNE DE DUMAÏR
